Rapport de relevés du bâti

Le « couvent de Carol »

Intitulé de l'opération : Couvent de Carol – PI2025

Rapport de relevés du bâti du
Couvent de Carol
commune de Baulou (Ariège)

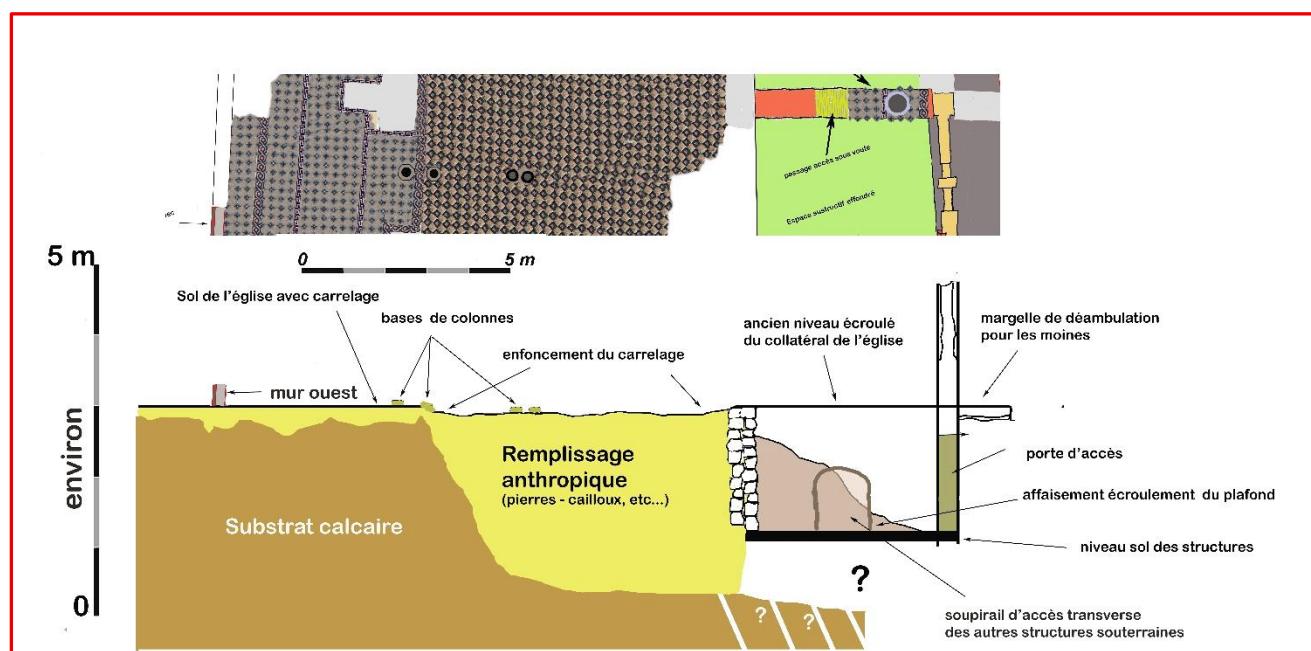
COUPE SCHÉMATISÉE TRANSVERSE DE L'ÉGLISE Ouest - Est
 avec l'hypothèse du substrat qui a provoqué l'affaissement des structures

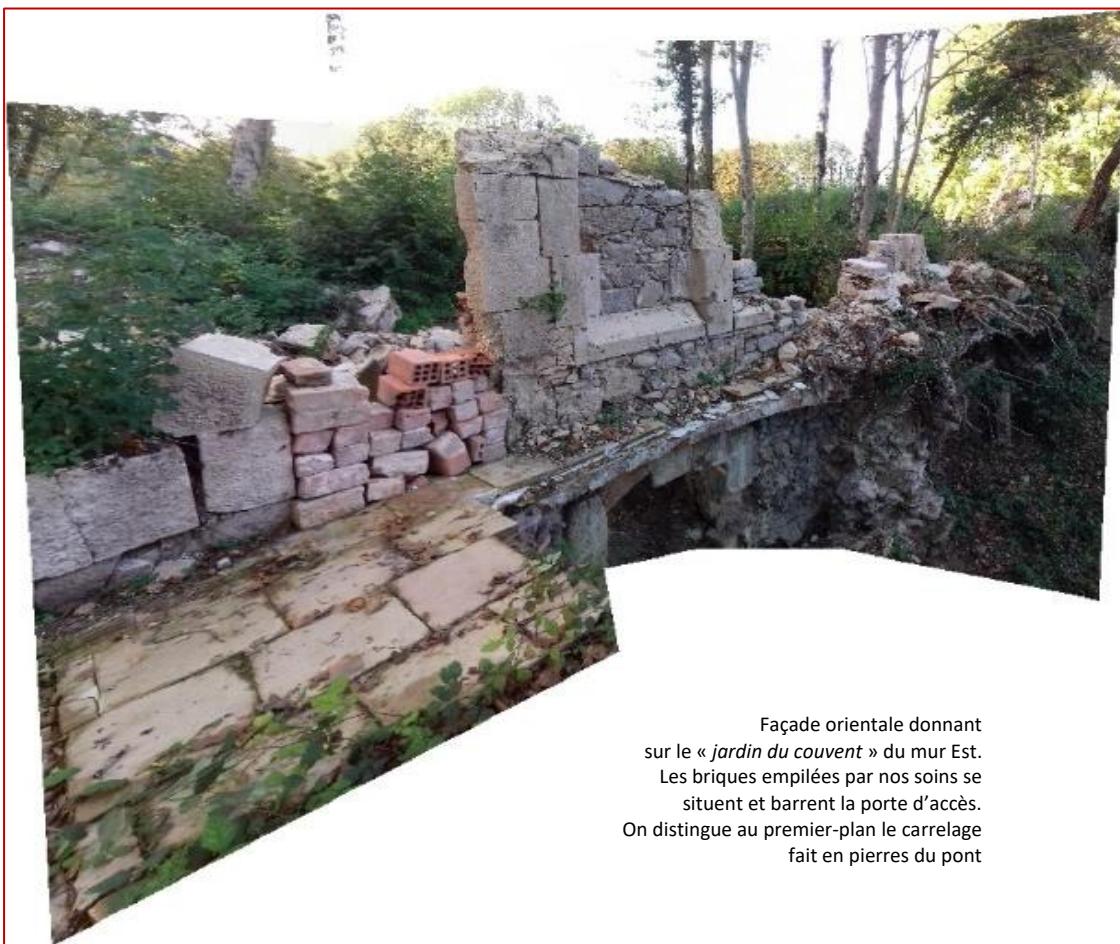
Les éléments de construction de l'ensemble n'assurent pas une parfaite cohésion, il manque du liant de chaux !

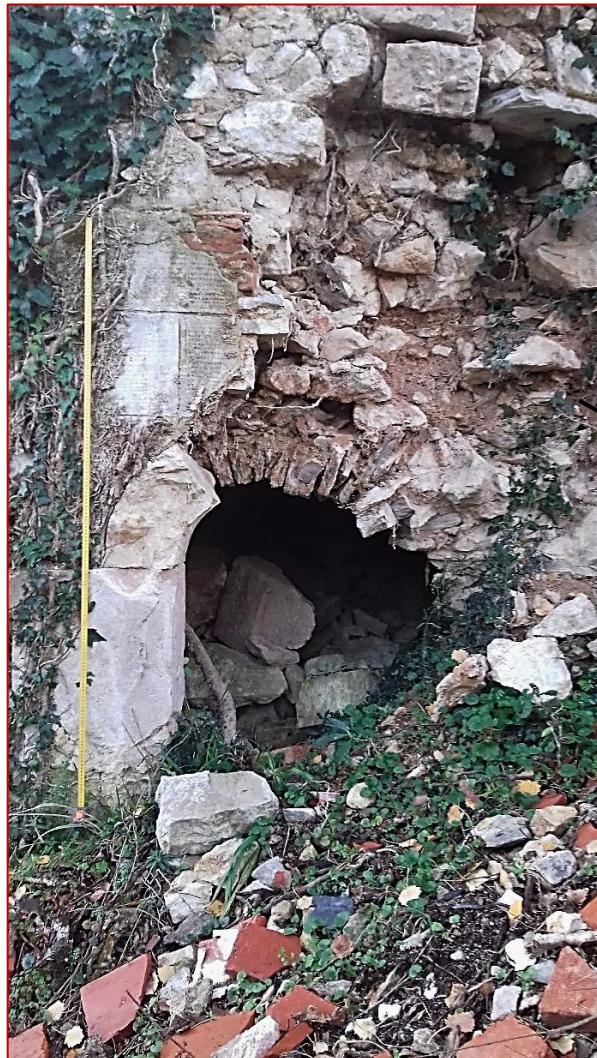
Base de la tour hexagonale (ou octogonale) nord-est. La tour a été foudroyé en 1956 - 1957, il est très dangereux d'y pénétrer actuellement. On note un premier parement en pierre ostentatoire en partie démolie (côté gauche) suivi d'une arcature de briques et pierres en appareil moins soigné.

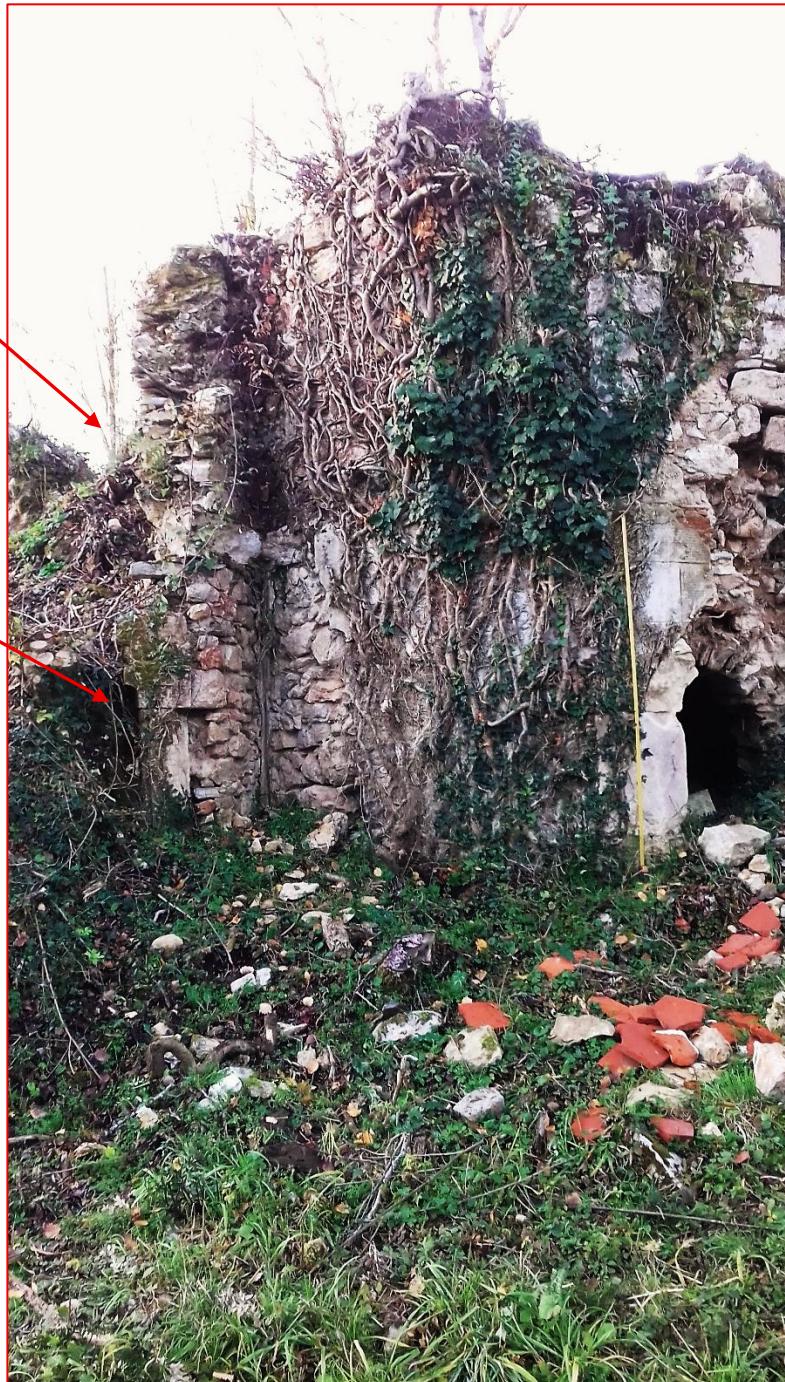
Ancrage du bâtiment du logement des moines côté est. Le bâtiment est entièrement démantelé.

On aperçoit un piédroit de « porte » (?) avec arcature supérieure arrondie à moitié démolis. La fonctionnalité de cette porte est à définir. Peut-être est-ce l'accès à « la zone souterraine non accessible » (ZSNA) située au sud de la tour est.

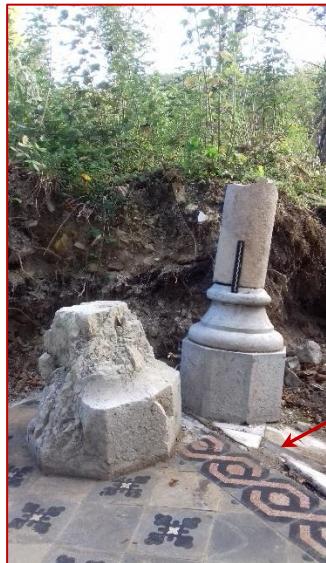
La différence entre les deux zones (suivant la frise située entre les carrelages TYPO 1 et TYPO 1 A et B) étant confirmé par la présence à l'est des gravats instabilisés rajoutés sur plusieurs mètres d'épaisseur et à l'ouest par un modelé naturel plus résistant de roches formant le substrat calcaire (qui a été il y a longtemps en partie exploité pour l'argile contenue dans les creux du calcaire).

La photo montre bien la rupture d'horizontalité du carrelage au niveau de la frise. La colonne de droite est fortement inclinée, le sol s'est dérobé ! La surface comprise dans la zone du carrelage TYPO 1 est fortement affectée par ces mouvements du sol.

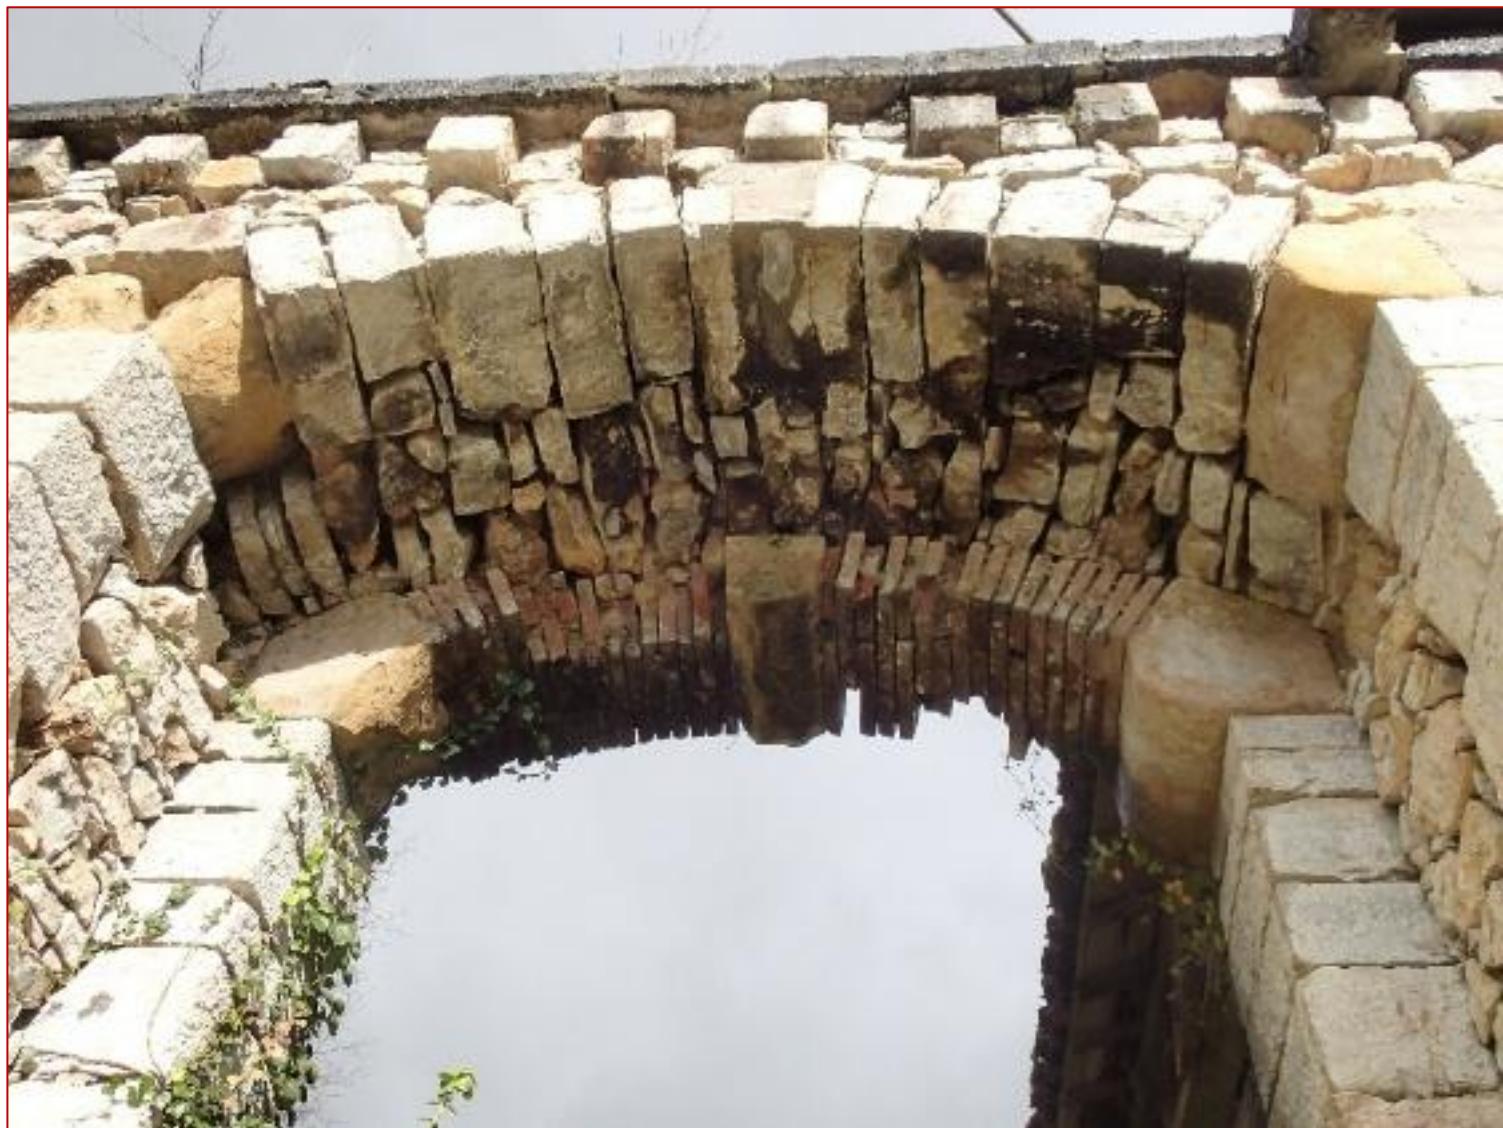
Hétérogénéité des claveaux de la voussure avec très peu de liant. On note aussi la présence de claveaux en grès dans les zones sensibles de supports des piliers droits.

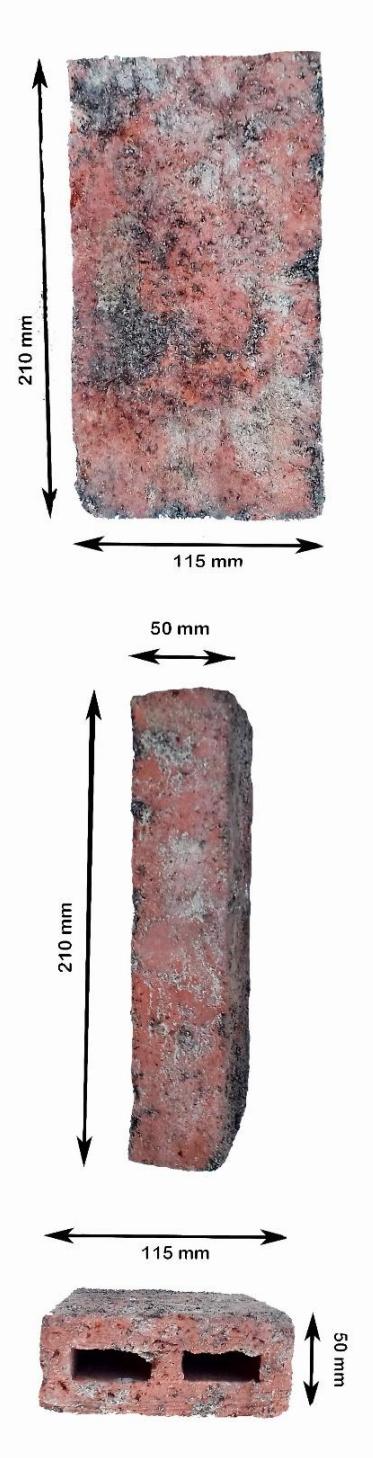
NOMBREUSES BRIQUES DÉGAGÉES NE COMPORTANT
QUE PEU DE TRACES DE LIANT ...

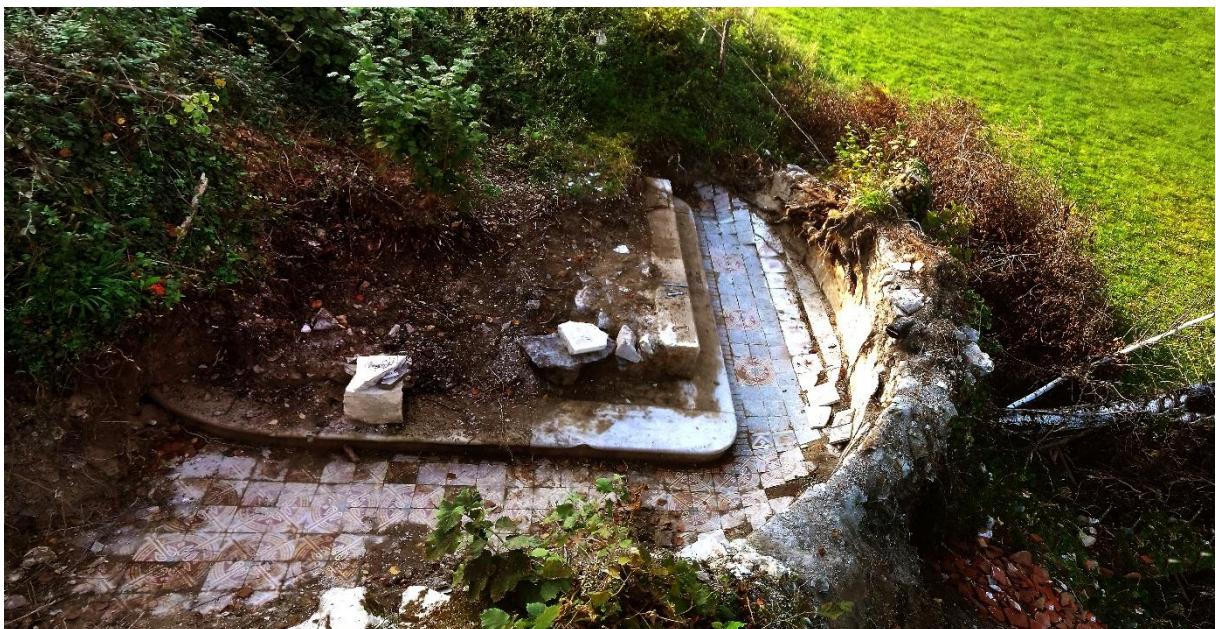
Partie dégagée (septembre 2025) du cœur (base de l'autel en partie conservée) et de l'abside.
Le parement extérieur du chevet est très abîmé. Le système racinaire s'est développé à l'horizontale et a soulevé les carreaux extérieurs le long du mur.

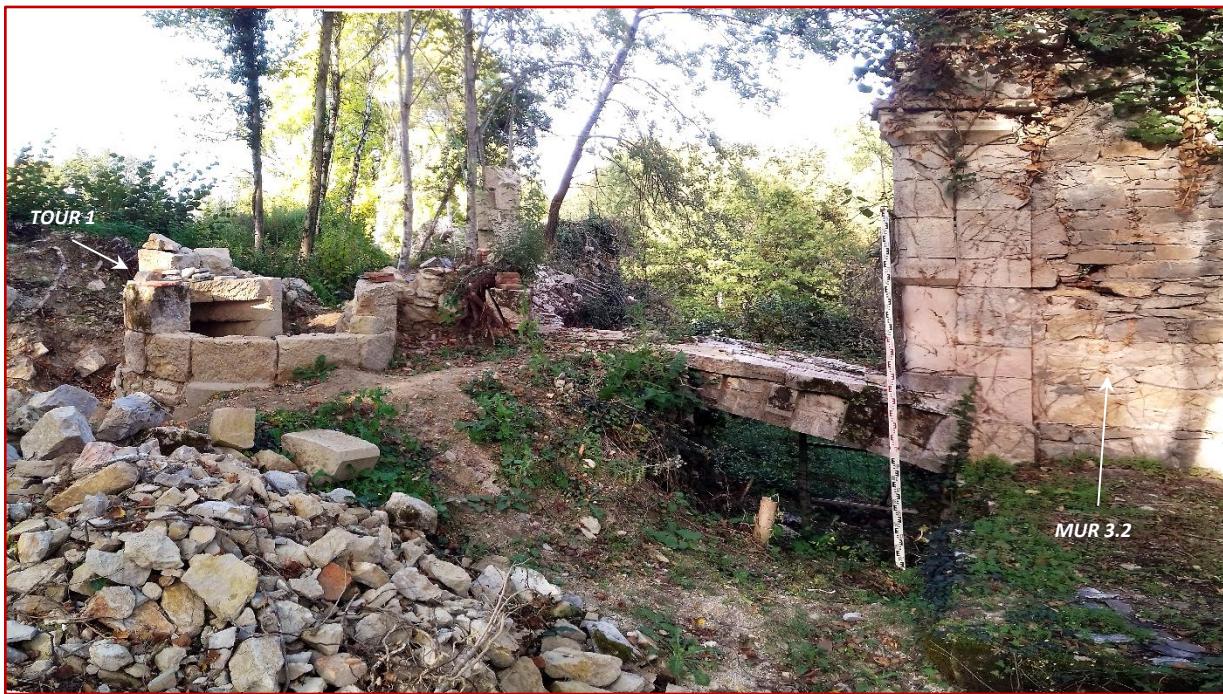
Vestiges de la TOUR 1 (côté Est) avec conservation des premières marches de l'escalier en colimaçon.
On note sur la droite la présence d'un « pontet » carrelé qui permet l'accès à un déambulatoire en partie supérieure des « MUR 3.2 et 3.3 ».

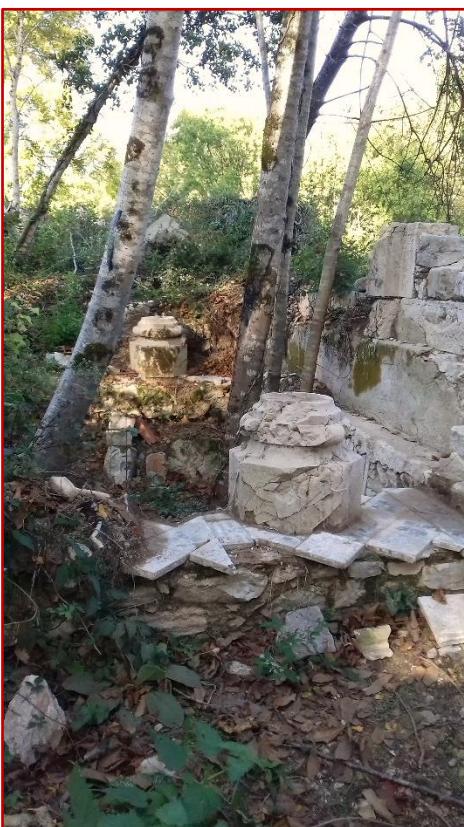
Les rares vestiges du carrelage conservé en cet endroit près des bases de colonne suffisent à identifier la structure du carrelage (carreaux et frises) qui est la copie conforme de celui situé à l'ouest. Nous sommes donc sur le collatéral externe partie est !
On remarque que la pierre de la base est fortement lithoclasée et/ ou gélifractée à moins que ce soit le dynamitage !

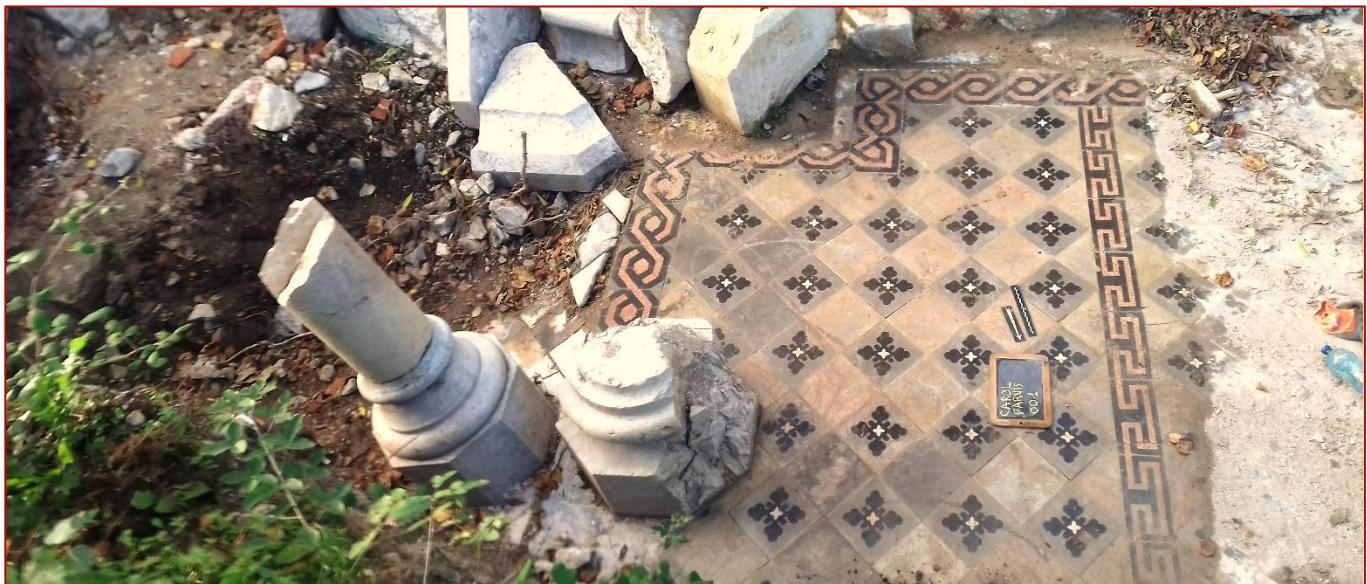
Cette photo montre bien le manque de cohésion du sol avec enfoncement de plusieurs centimètres.
