Relevés du bâti de l'église Saint-Sauveur

Relevés du bâti de l'église Saint-Sauveur du 28 au 30 septembre 2015

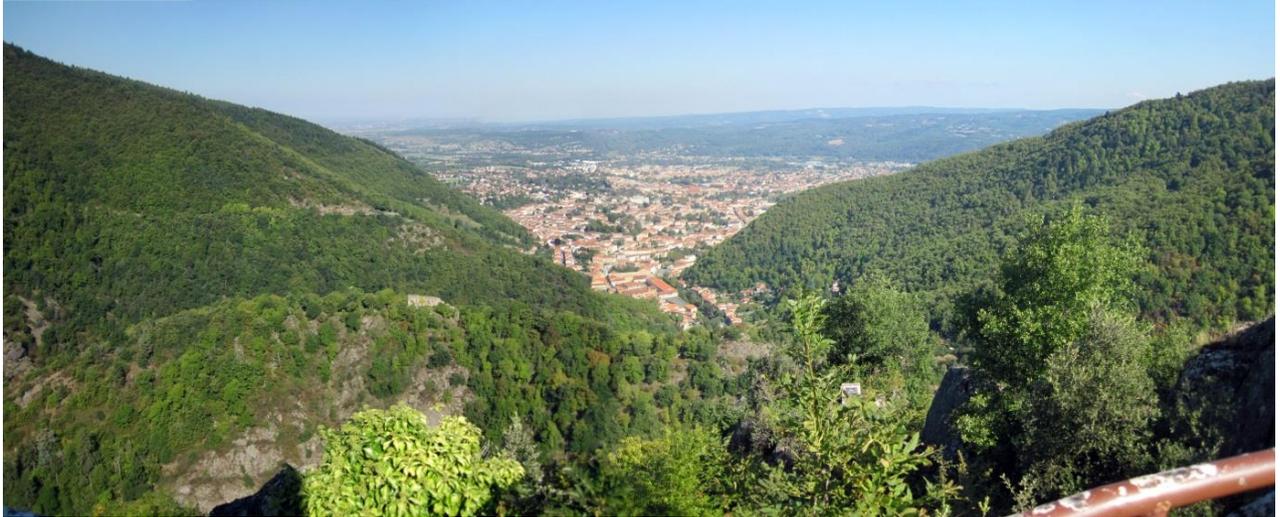
Vue panoramique – l'église Saint-Sauveur avec en arrière fond la ville de Mazamet et en fond de vallée la rivière d'Arnette

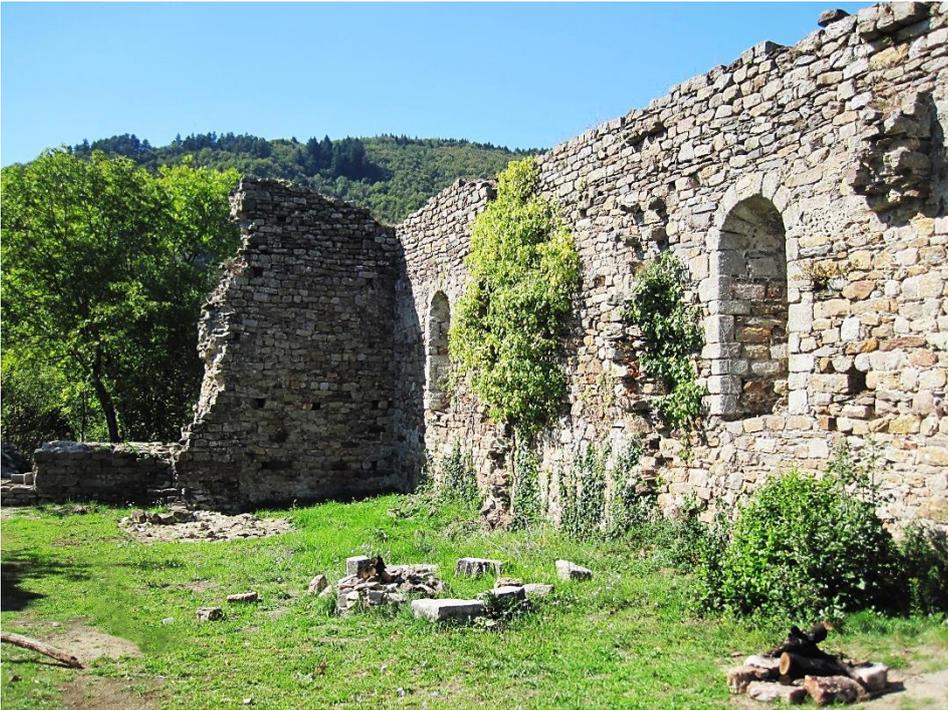
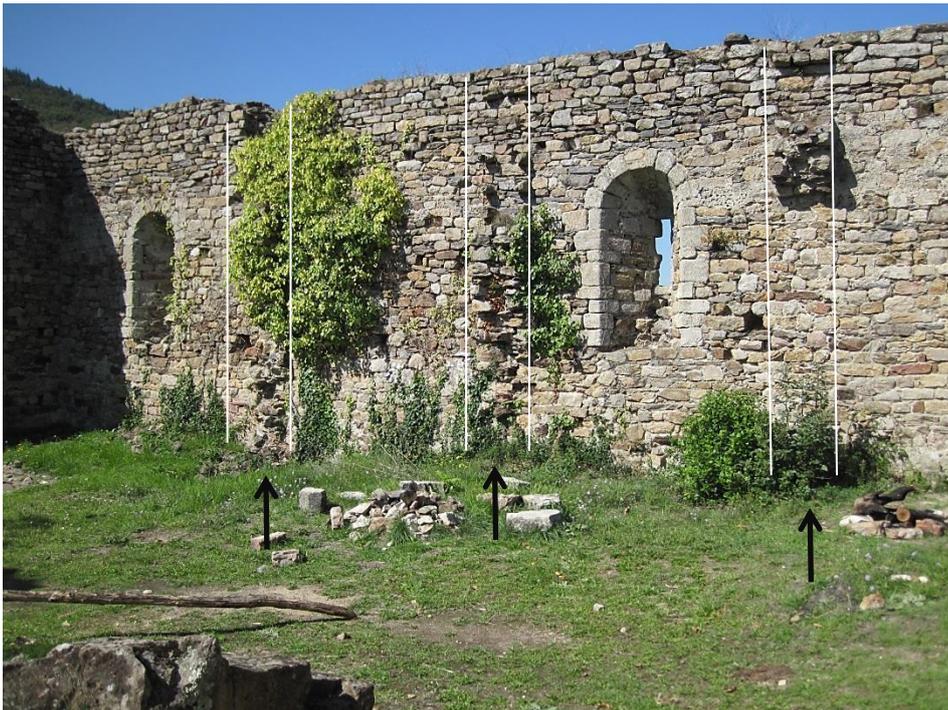
Parement interne, vestiges des trois ancrages des piliers verticaux et ouvertures du mur N-N.W

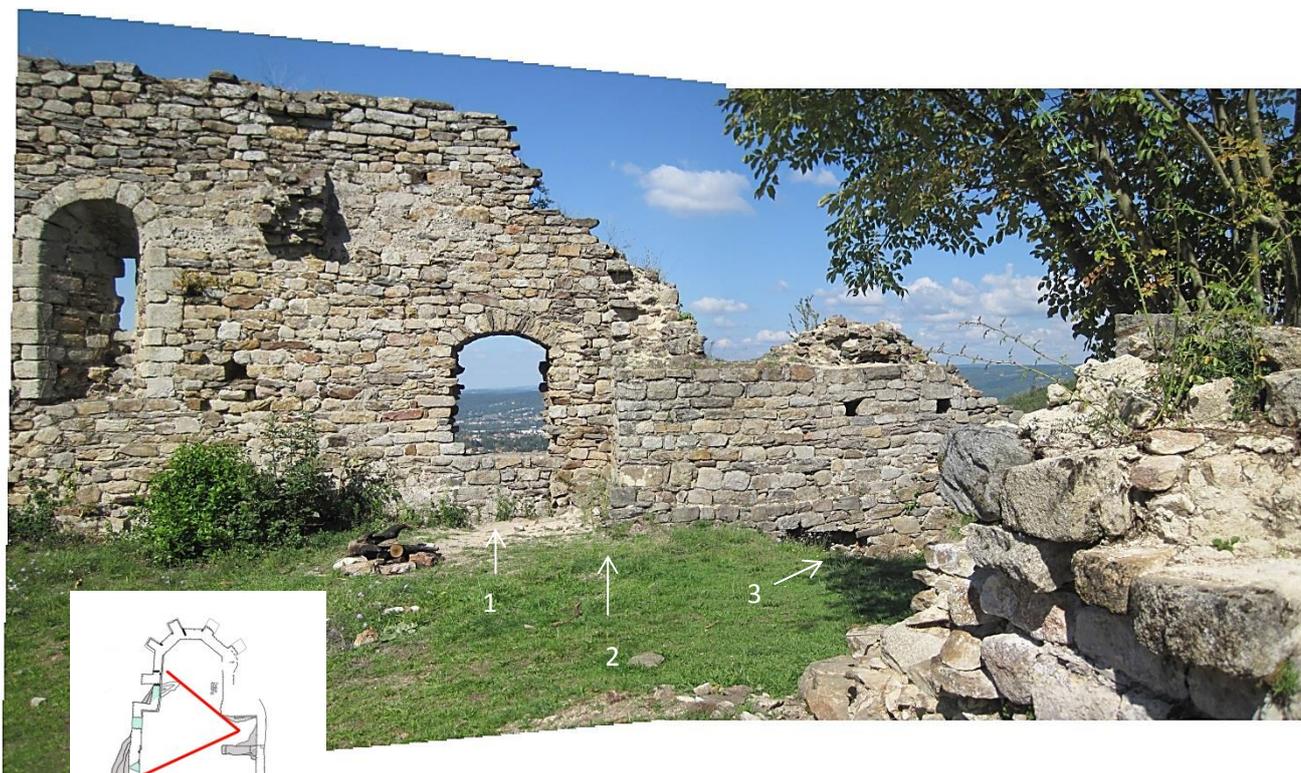
Fenêtre avec vue sur Mazamet (1) – décrochement du mur (2) et en (3) passage inférieur sous arc au travers du mur (l'ouverture est certainement le vestige d'une désobstruction de par l'extérieur peut-être assez récente)

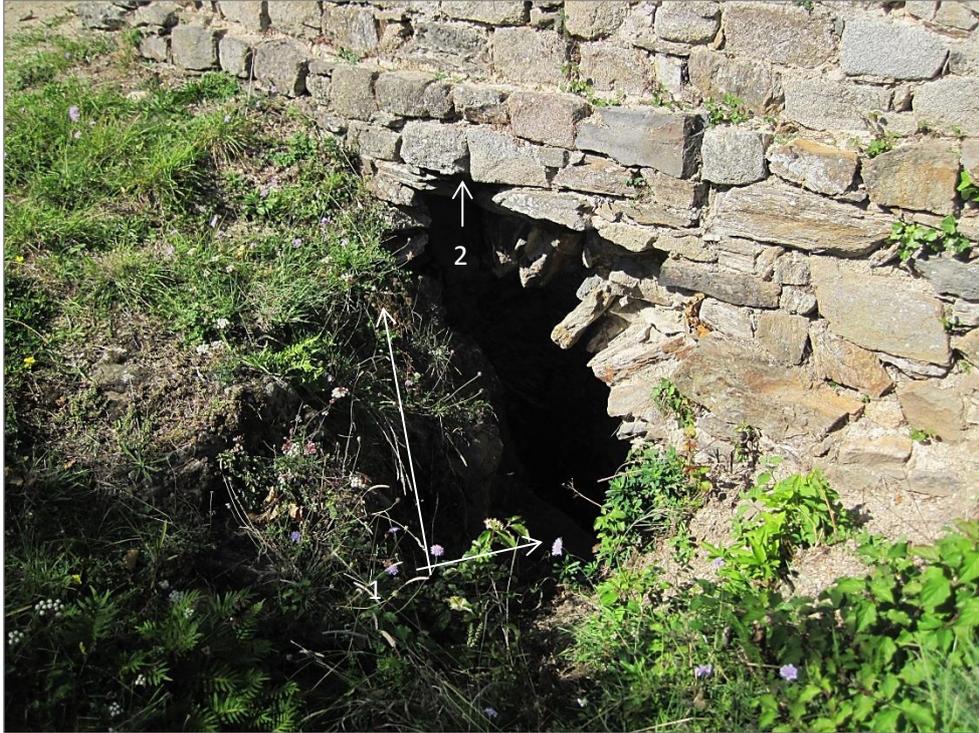
Passage inférieur sous arc au travers du mur (certainement vestige d'une désobstruction de par l'extérieur), lors de l'utilisation de l'église ce passage devait être obstrué – rocher en (1), élargissement de la base en (2) – 15 cm environ.

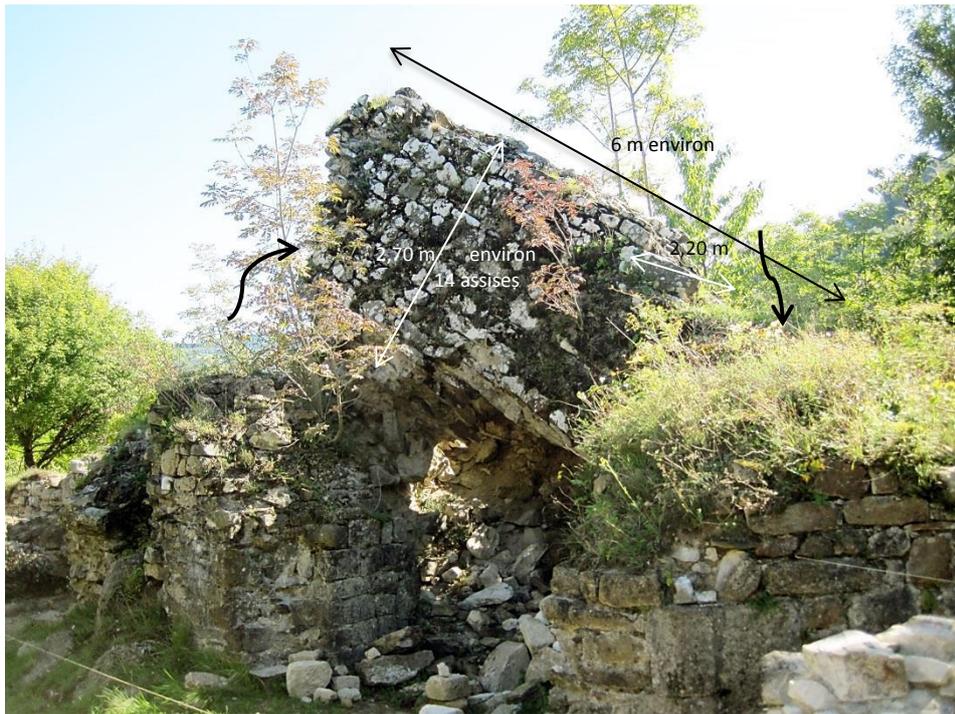
Le « Bloc n°2 » - 6 m de longueur en NNE – SSW environ – hauteur moyenne 2,70 m avec présence de 14 assises – largeur entre les parements externes 2,20 m.
 Les flèches \curvearrowright indiquent le mouvement d'effondrement

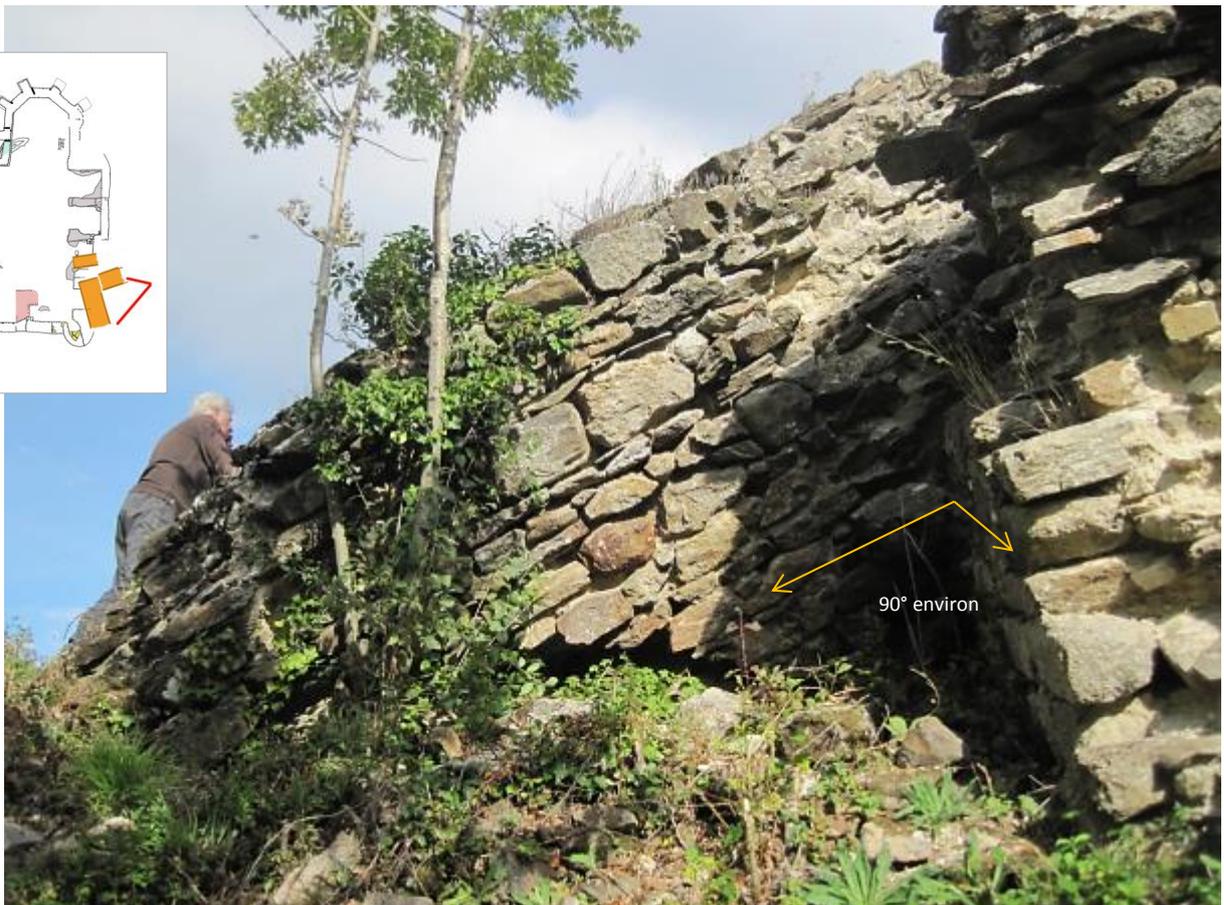
Disjonction des deux blocs (2) et (3) –
 à noter les parements externes et l'angulation des deux blocs proches de 90 °

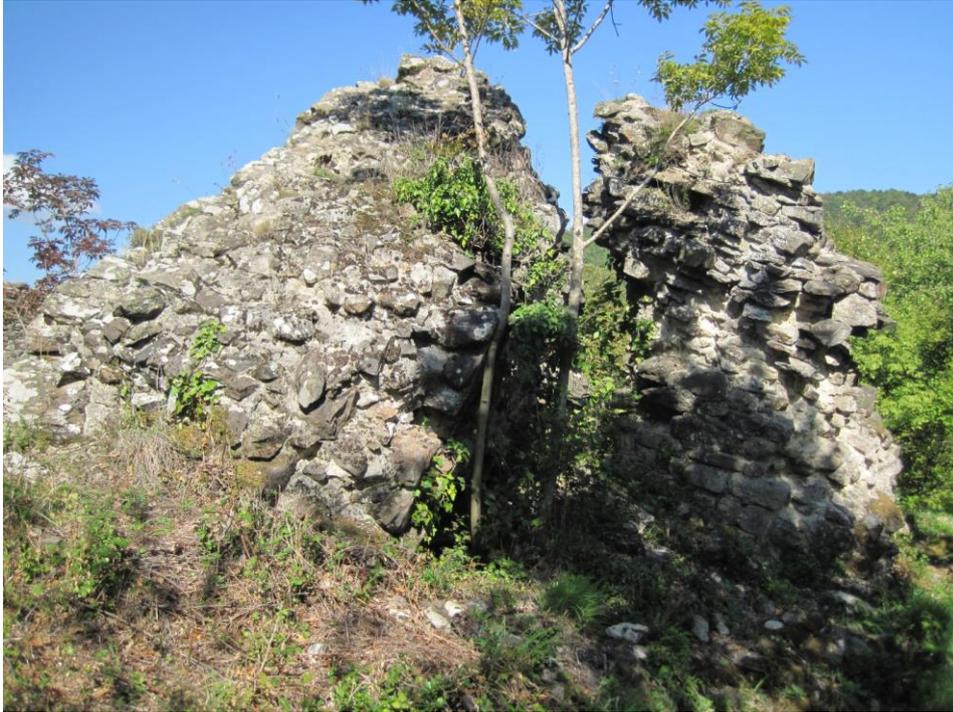
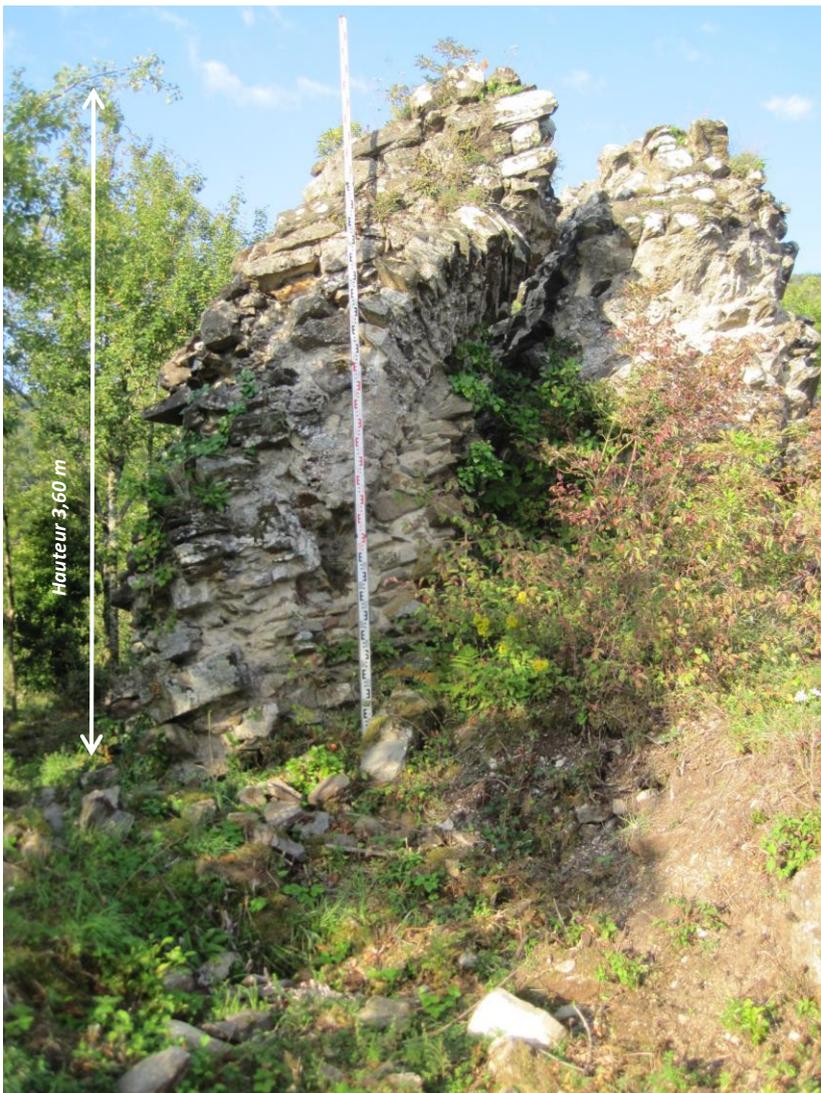
Disjonction des « Blocs 2 et 3 »
Bloc n°2 à droite – Bloc n°3 à gauche.

Nota : indices de voute sous la partie inférieure du bloc n°3 et présence de départ d'accrochage de mur à 90 ° en (1)

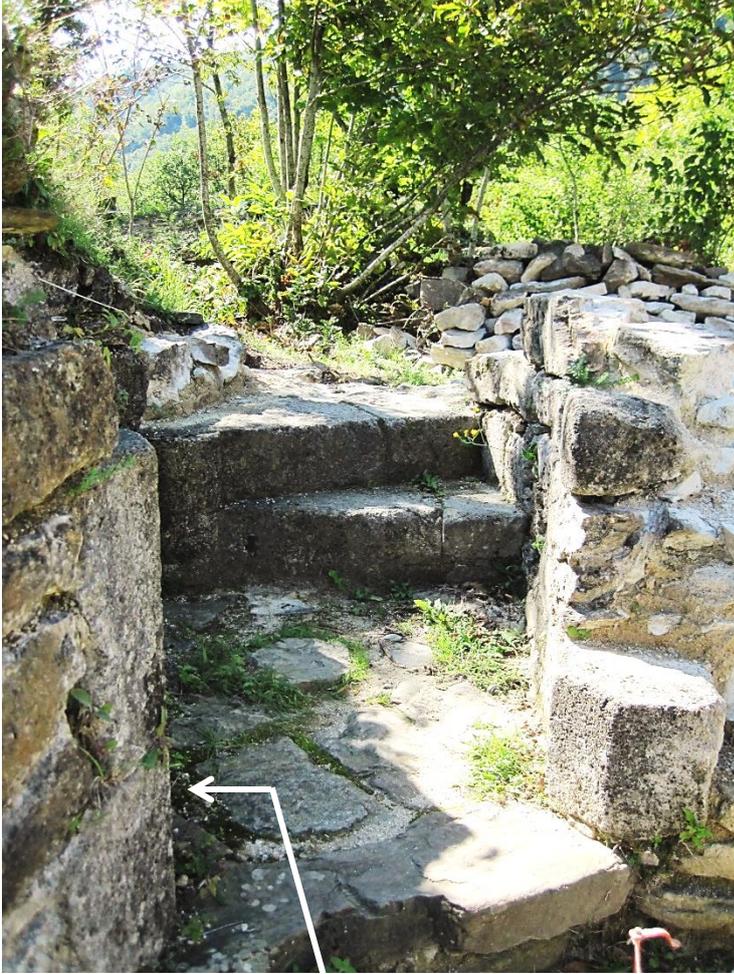
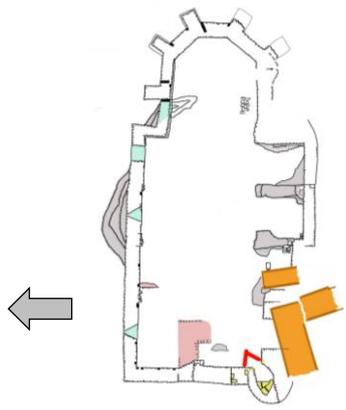
Premières marches de l'escalier tournant (à vis tournante - vers le clocher ?).
 A droite et à gauche de l'entrée une feuillure est présente pour la porte ainsi qu'un indice de gond (photo du bas)

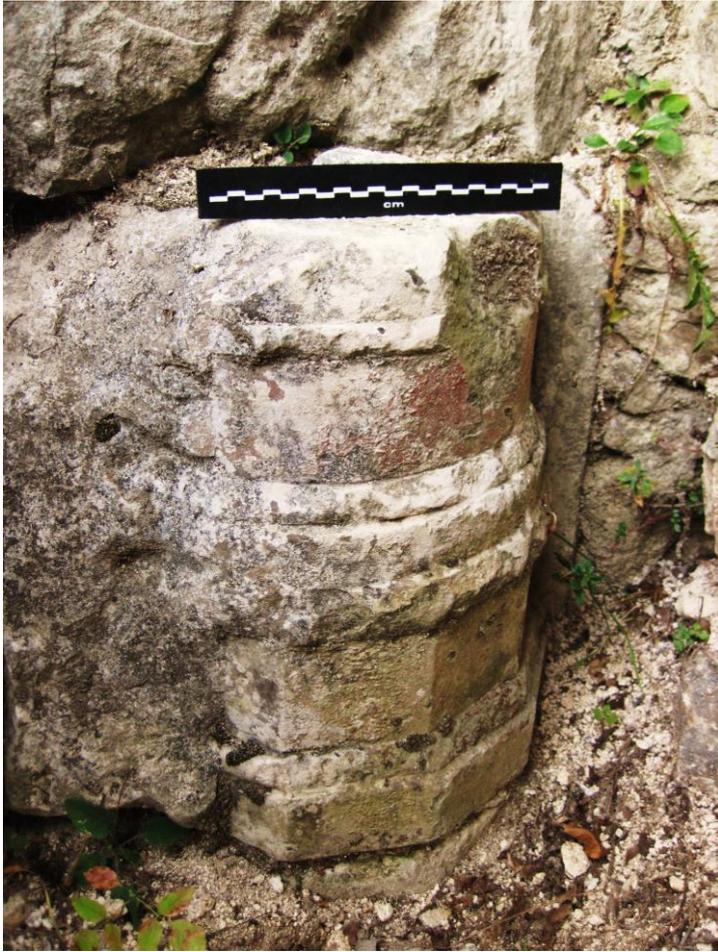
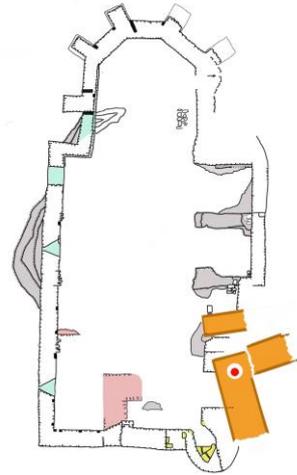
Emplacement de la pierre d'art
(sous le « Bloc n°2 » paroi NE),
en réemploi ?

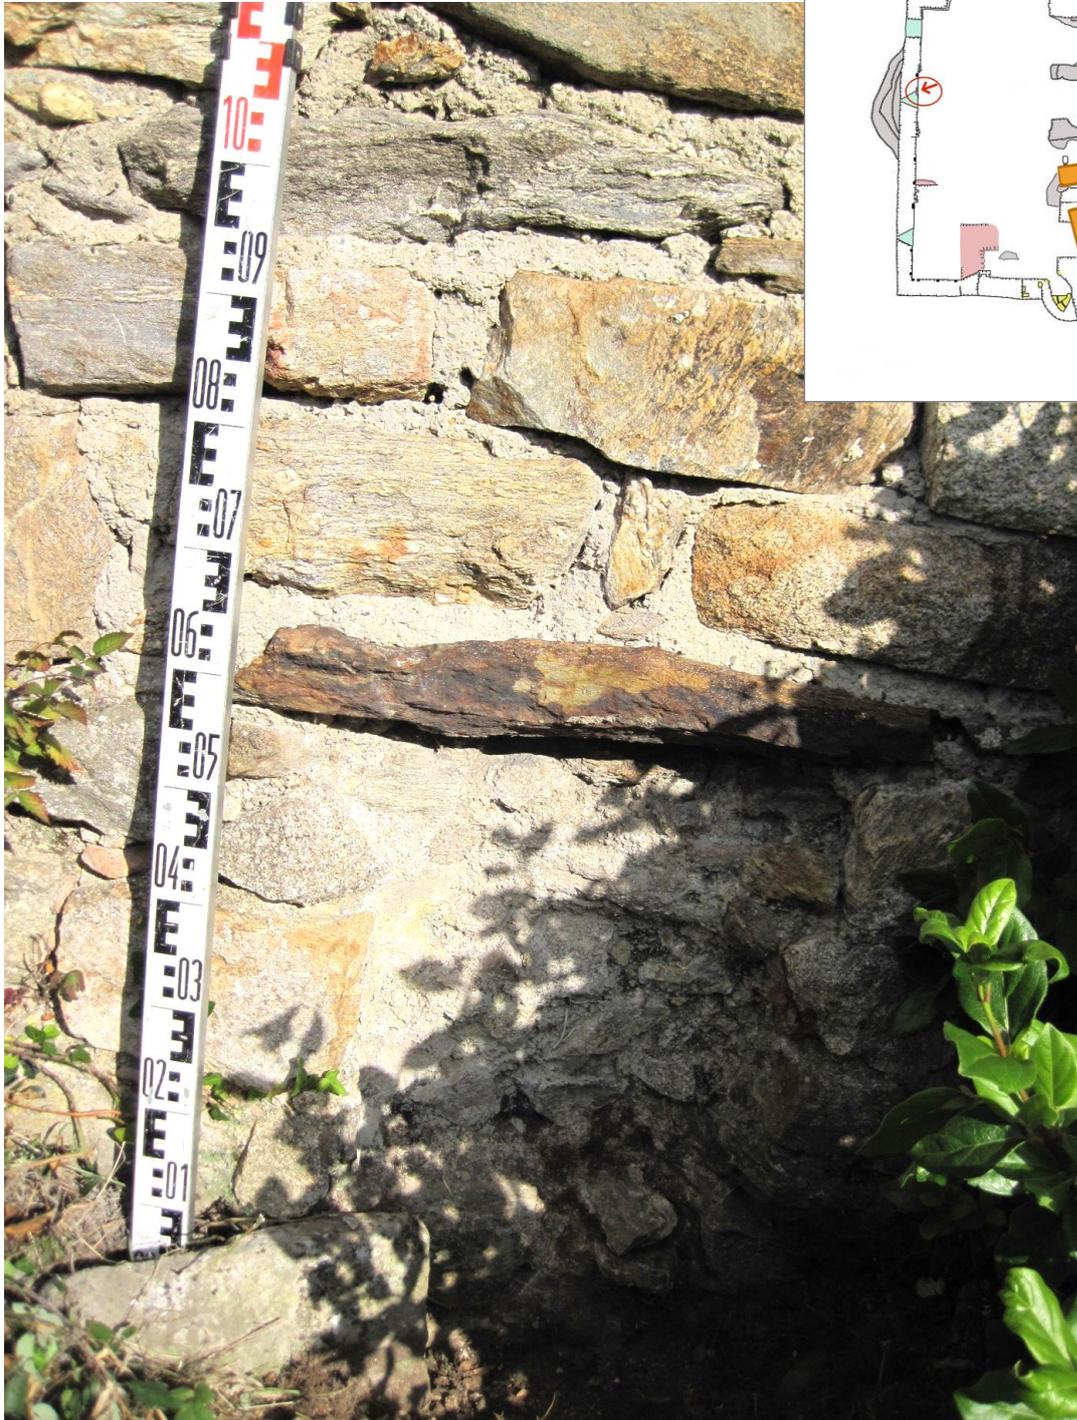
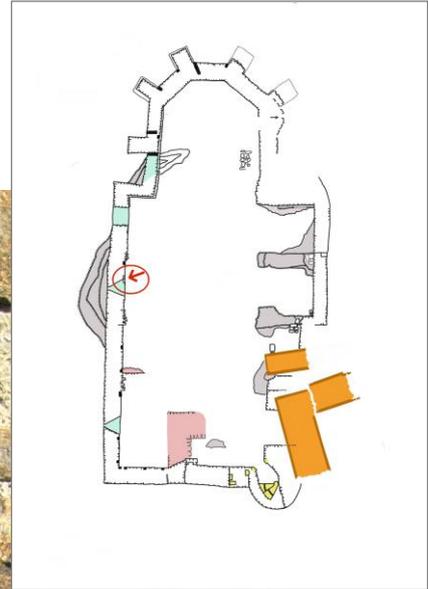
Espace en creux aménagé dans la base du mur sous l'ouverture centrale du mur NW
