Rapport de relevés du bâti

Le « couvent de Carol »

Intitulé de l'opération : Couvent de Carol – PI2025

Rapport de relevés du bâti du
Couvent de Carol
commune de Baulou (Ariège)

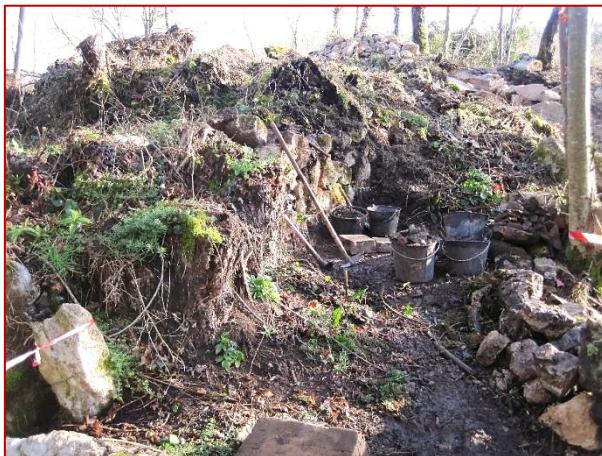
C'est à la base de monticules de matériaux accumulés que l'on retrouve la plupart des éléments de construction de l'église. Ceux-ci sont tout à fait bouleversés et souvent sans stratigraphie - ce qui aurait permis une lecture instructive.

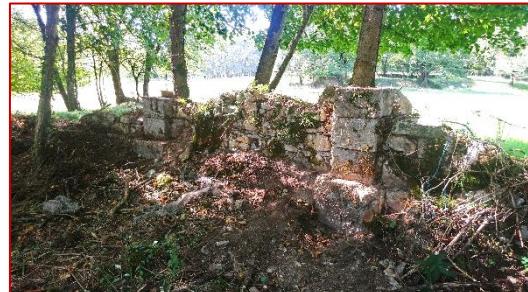
Délabrement du mur limite occidental avec les bases des piliers renforts

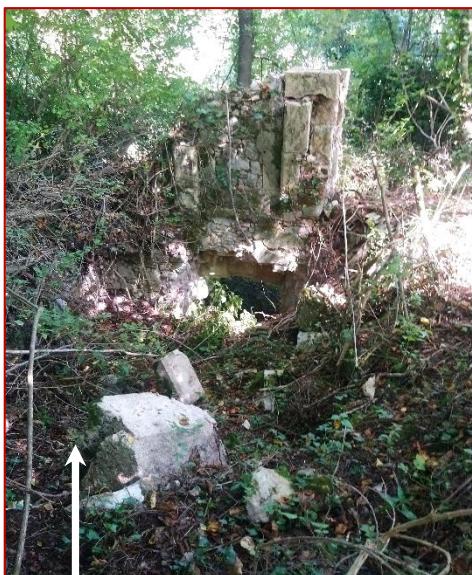
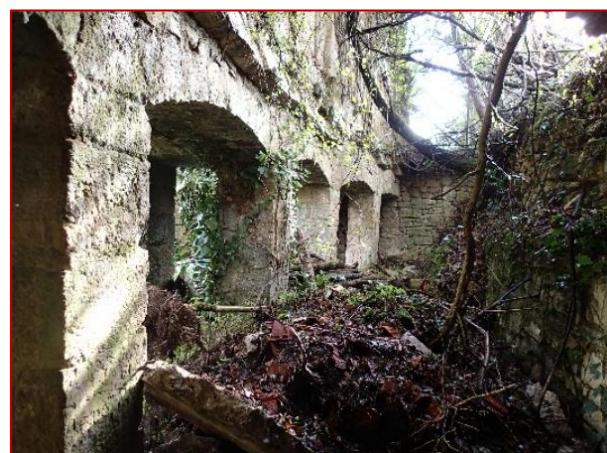
Effondrement de la voute du PROM 1.

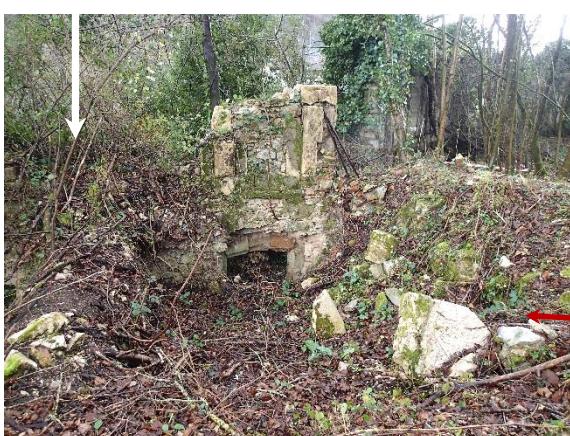
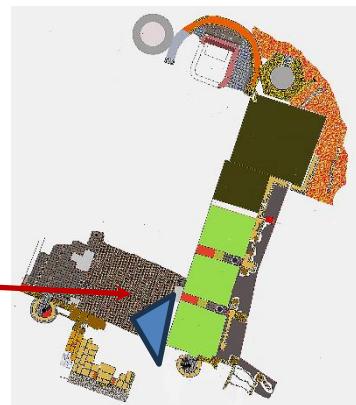
Délabrement des murs porteurs (zone est) et effondrement des toits des locaux en sousstructure (on devine le haut du porche de l'accès au local souterrain)

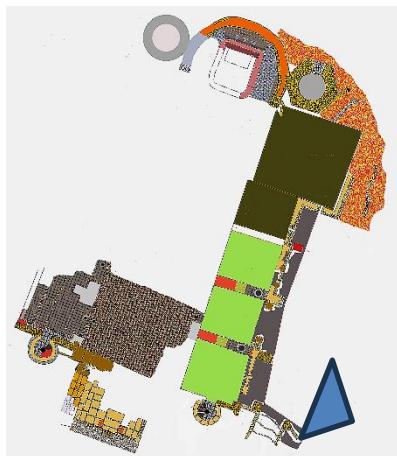
Les éléments de construction de l'ensemble n'assurent pas une parfaite cohésion, il manque du liant de chaux !

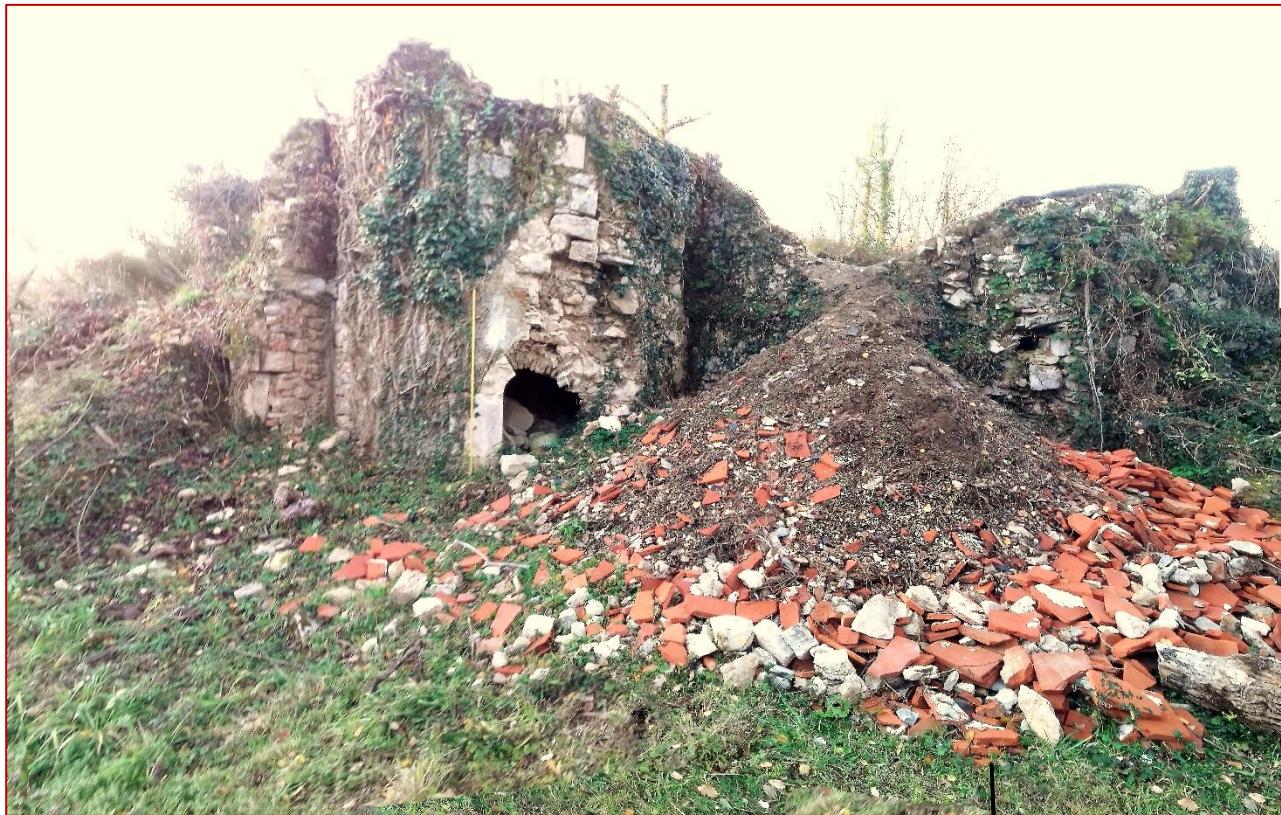
Base de la tour hexagonale (ou octogonale) nord-est. La tour a été foudroyé en 1956 - 1957, il est très dangereux d'y pénétrer actuellement. On note un premier parement en pierre ostentatoire en partie démolie (côté gauche) suivi d'une arcature de briques et pierres en appareil moins soigné.

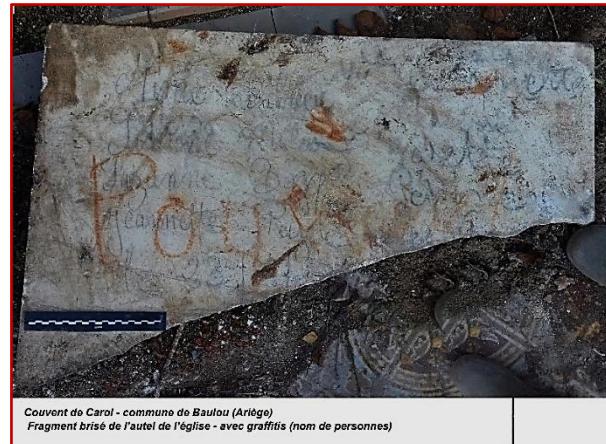
Fragment de l'autel découvert avec des noms de personnes écrites au crayon graphite datant on peut supposer des années 1940-1956.

Ces graffitis ont pu être conservés car la plaque de l'autel a été renversée (surface placée en dessous) laissant une lame d'air avec le sol. ; elle était enfouie entre 50 cm et 1 m de profondeur sous les débris de l'effondrement du plafond.

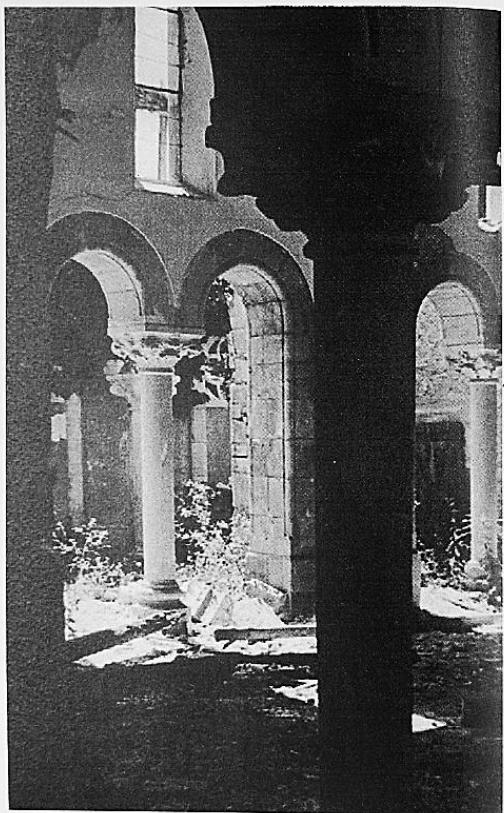
Nef vers 1950

Il est ainsi aussi démontré que le toit laisse passer le soleil, des végétaux ont commencé à envahir les espaces. La couverture de l'église a dû être démontée pour récupérer les matériaux encore utilisables (on ne voit aucun dépôt sur le sol si ce n'est que quelques pierres d'art et poutres).

Les fenêtres laissent apparaître des encadrements de verre peints dont nous avons d'ailleurs trouvé des débris épars (cf. voir le descriptif plus loin). Des traces en ligne brisée sur les baies vitrées trahissent peut-être un assemblage de verre (de style vitraux ?).

Des colonnes (avec base lisible et chapiteaux) supportent des arcatures en briques ; les montants latéraux sont de base carrées ou rectangulaires et sont dressées en pierres. Nous avons retrouvé ces emplacements dans la partie fouillée - d'autres restent à découvrir.

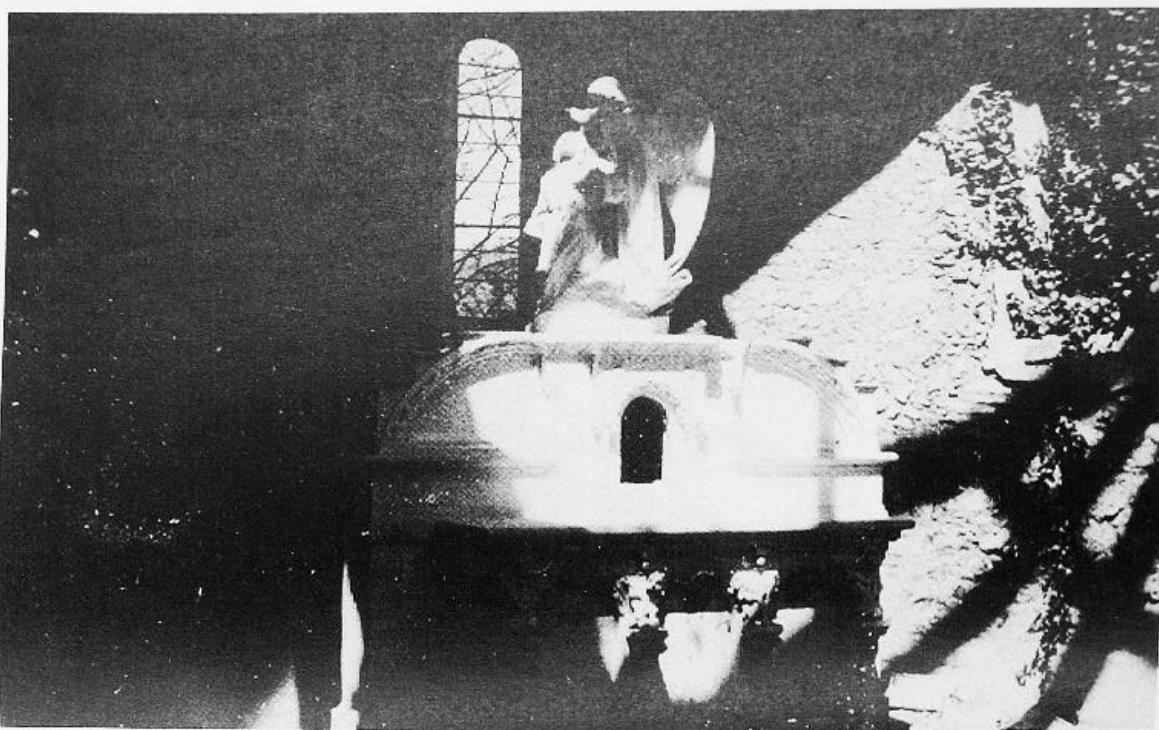
Maître autel, vers 1950

Le « maître-autel » malgré une photo de mauvaise qualité avec surexposition solaire montre la présence sur la partie sommitale de l'autel d'un ange ailé peut-être avec un enfant dans ses bras (Jésus ?). Nous n'avons retrouvé à ce jour que quelques fragments de l'aile de l'ange (partie de l'aile gauche - cf. voir le descriptif et inventaire plus loin). Le reste a dû être récupéré. Au centre du bâti de l'autel (dont la partie haute montre une forme assez lisible) on visualise le tabernacle.

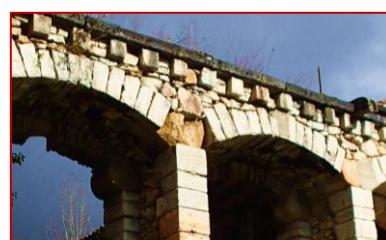
Certains effets de style défient la pesanteur ; il suffit de regarder les deux arcs réalisés en pierres précédant la crypte de Marie-Madeleine aujourd'hui effondré (en 2023).

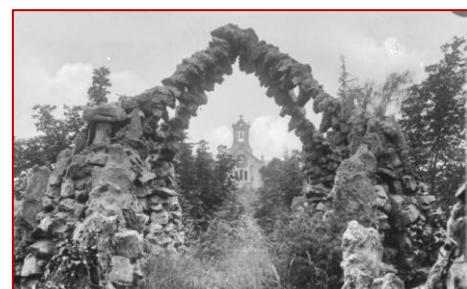
Hétérogénéité des claveaux de la voussure avec très peu de liant. On note aussi la présence de claveaux en grès dans les zones sensibles de supports des piliers droits.

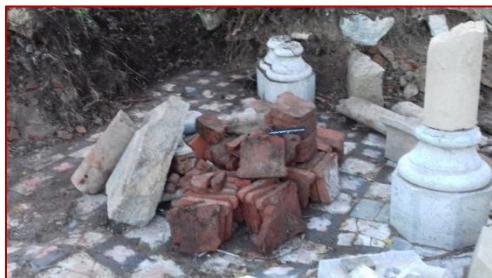
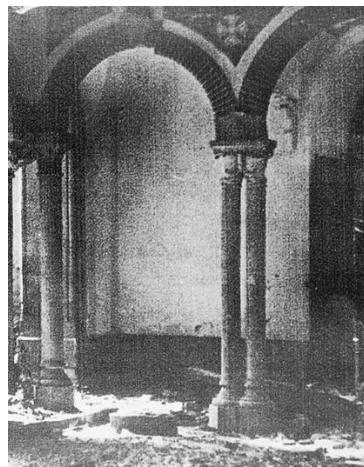
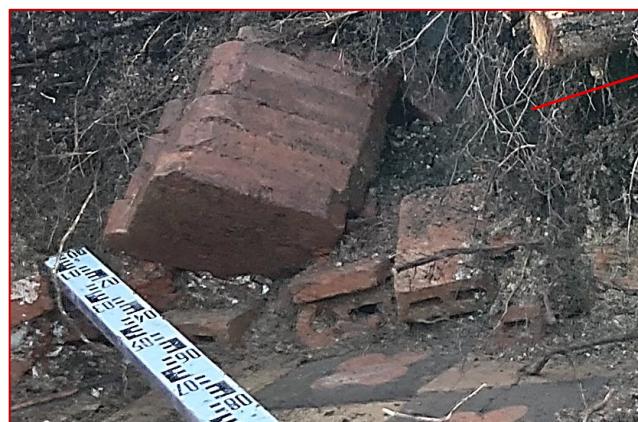
Effondré sur le sol en carrelage du narthex de l'église, un ensemble de 8 briques (nous en avons trouvé plus de 40 à ce jour) composant une ancienne arcature ; à proximité se trouvent des briques « à deux trous ». On distingue à proximité deux colonnes par terre et un support de colonnes gémellaire.

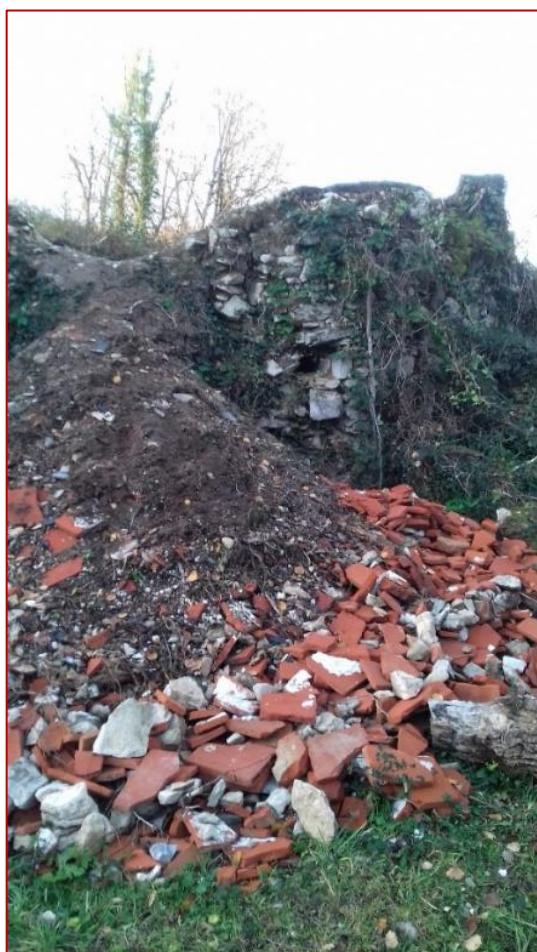
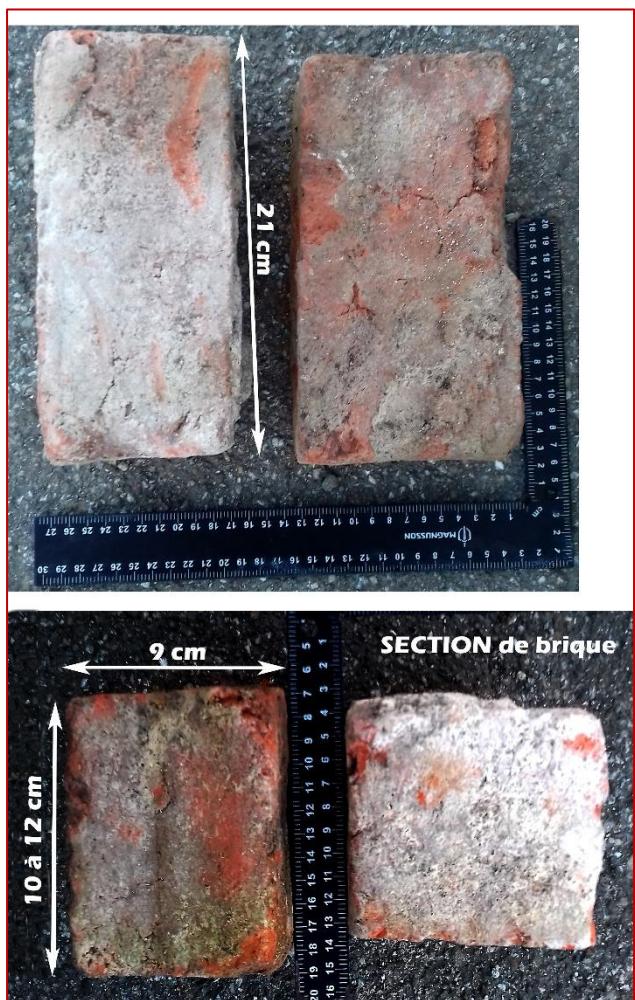
Très nombreuses tomettes enduites de plâtre retrouvées dans l'abside (près de l'autel) (déchets de fouilles).
À la chapelle du chemin de Croix on a encore ce style de structure de tomettes en guise de plafond.

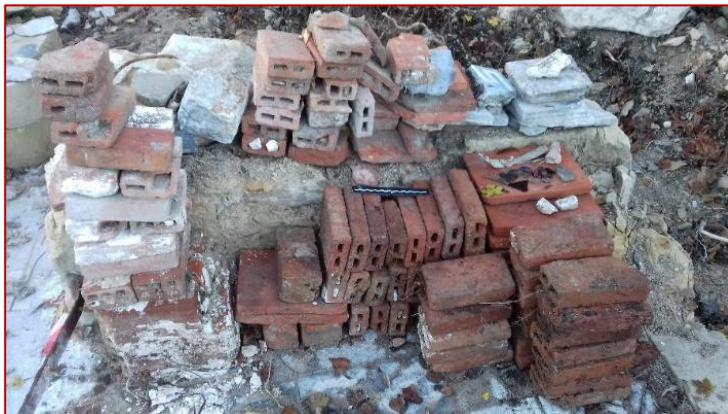
NOMBREUSES BRIQUES DÉGAGÉES NE COMPORTANT
QUE PEU DE TRACES DE LIANT ...

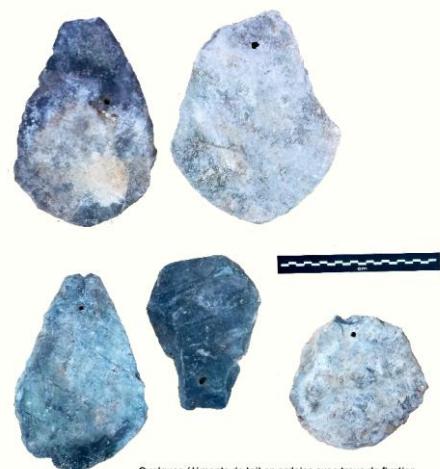
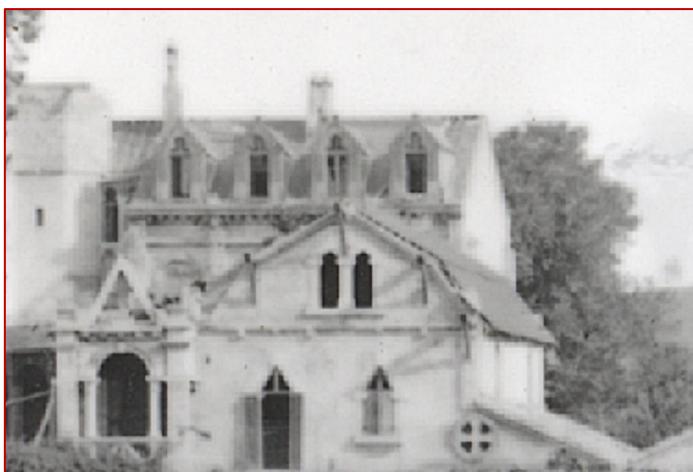
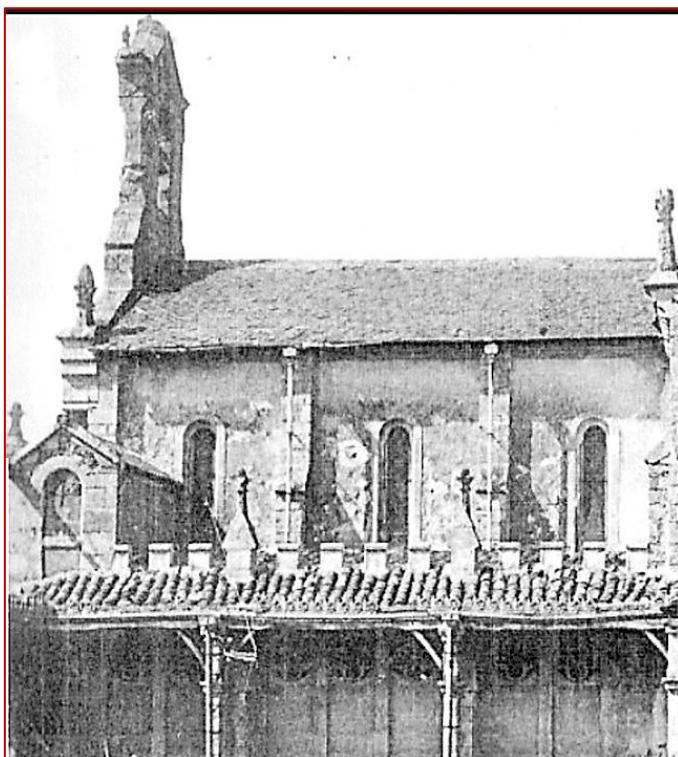
Quelques traces de tuiles canal, de tuiles mécaniques fabriquées à Foix sont présentes. Les toits pentus ont peut-être été équipés de lauzes en ardoise.

Lauzes d'ardoise pour le toit de l'église et tuiles canal pour les dépendances annexes ?

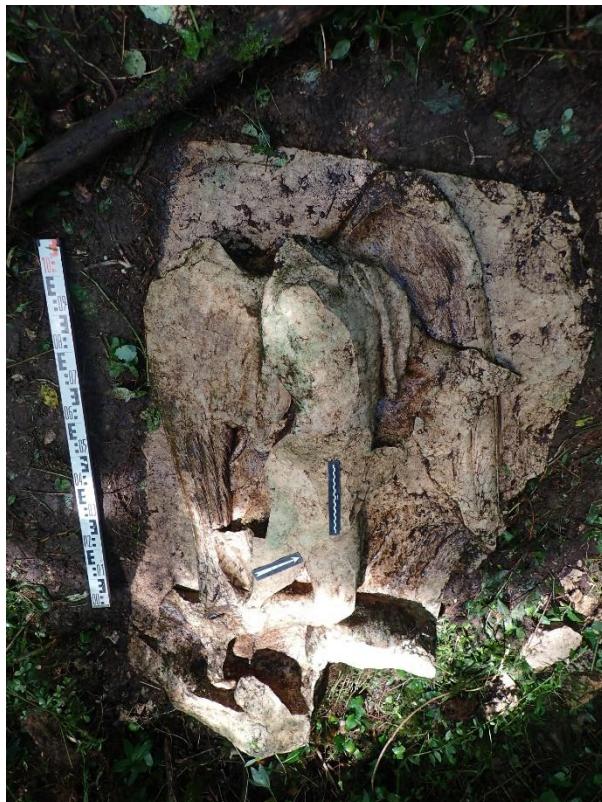
« SCULP 2 » « ange ailé tourné vers sa gauche ». Dépôt près de la fontaine espace nord-ouest. On notera la similitude et symétrie avec la « SCULP 1 ».

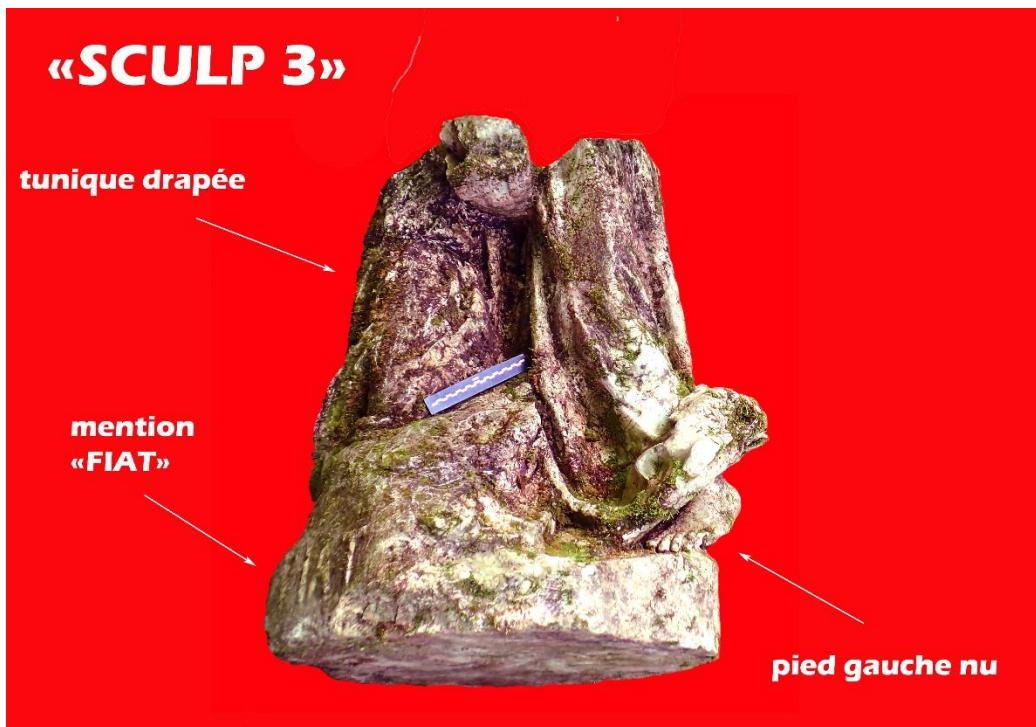
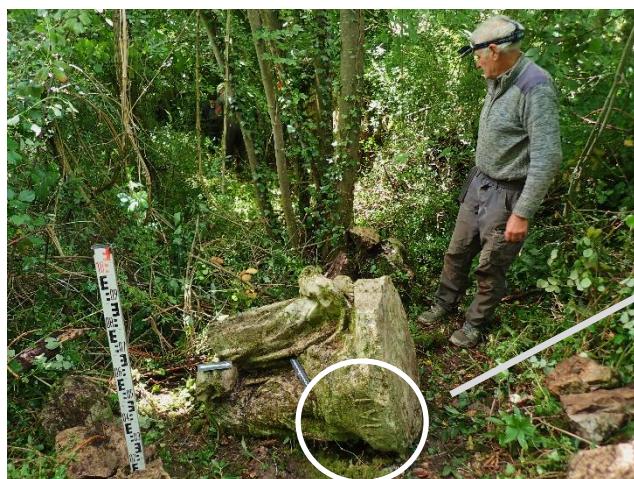
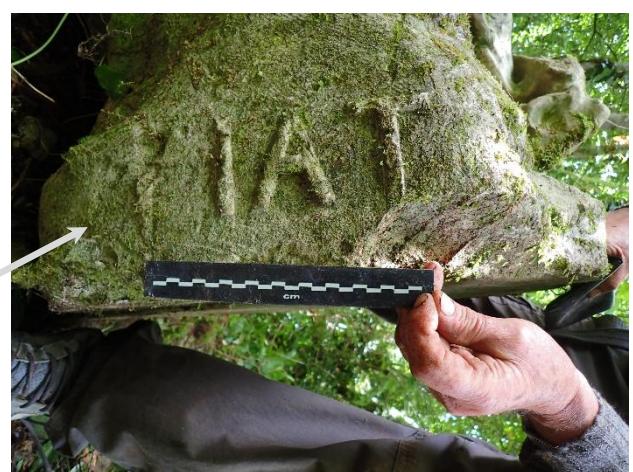
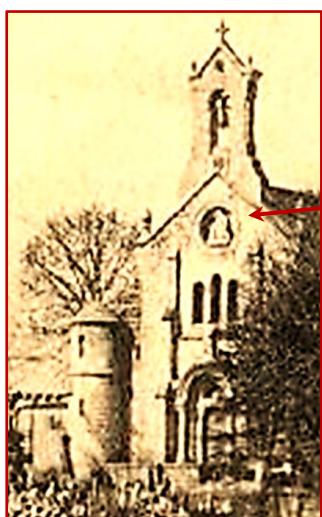
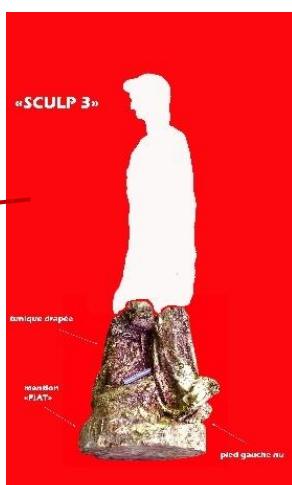
« SCULP 3 » nous avons ici la base d'une sculpture qui se trouvait sur le mur d'accès de l'église.

On note la mention « FIAT » (« Fiat Volunta tuas »).

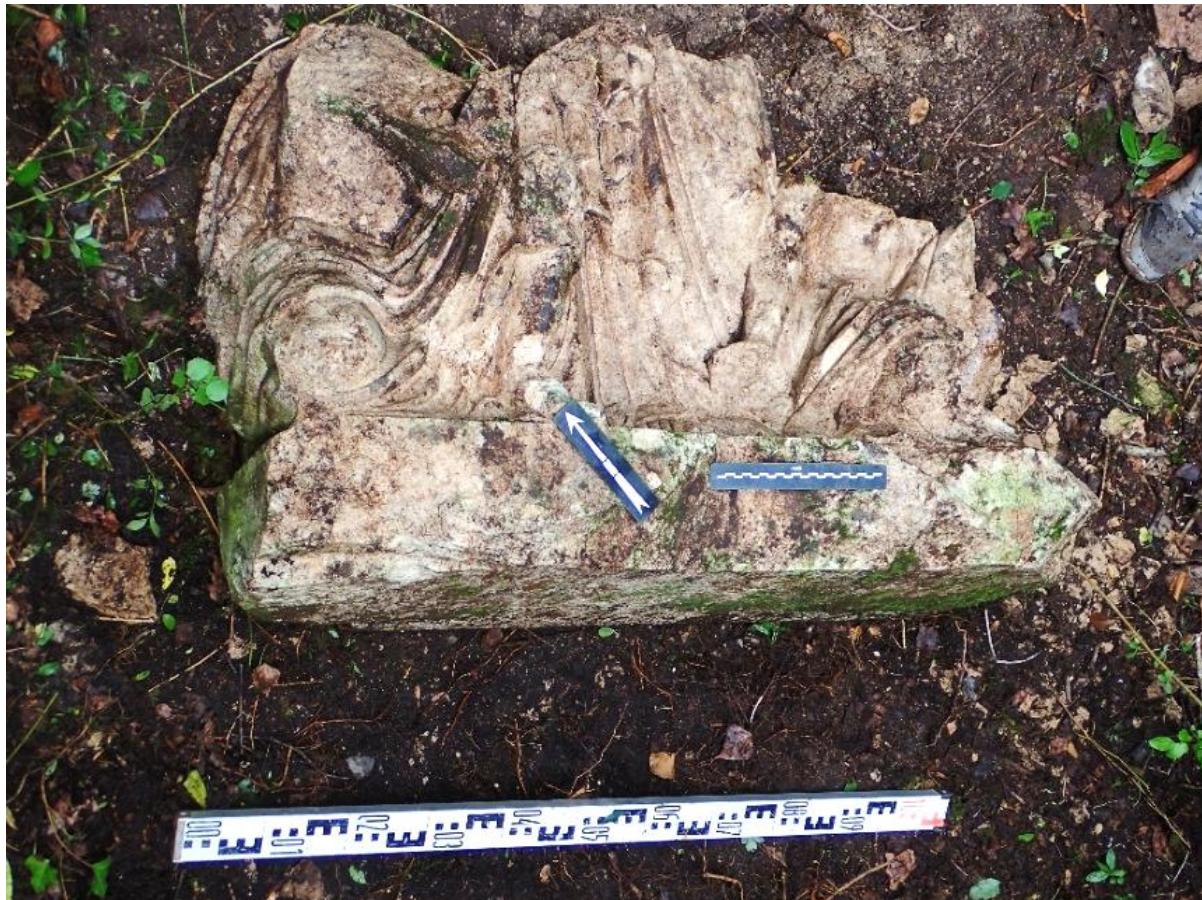
« SCULP 4 » d'une largeur de 1,20 m environ.
Nous n'avons que la partie inférieure de cette
statue. La lecture nous paraît difficile.

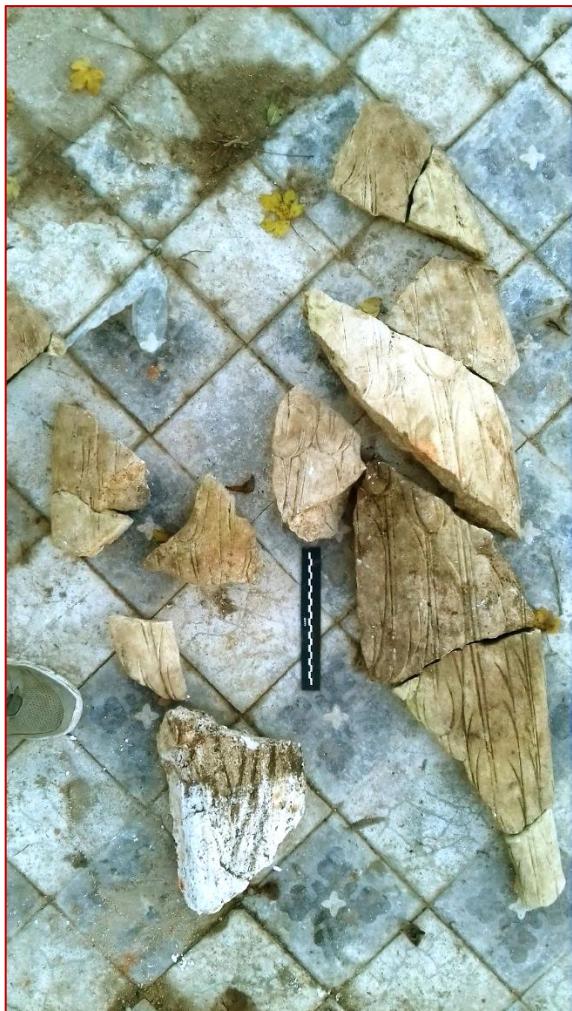
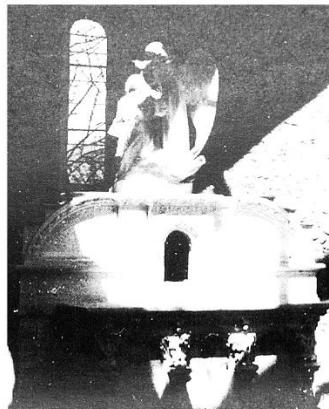
« SCULP 5 »

Cliché photographique datant des années 1950 montrant un ange ailé tenant dans ses mains un enfant (?). La prise de photo est de M. Boulhaut. La situation près de l'autel semblerait ainsi démontrer que les quelques fragments découverts ci-contre (photo) seraient l'aile gauche de la statue.

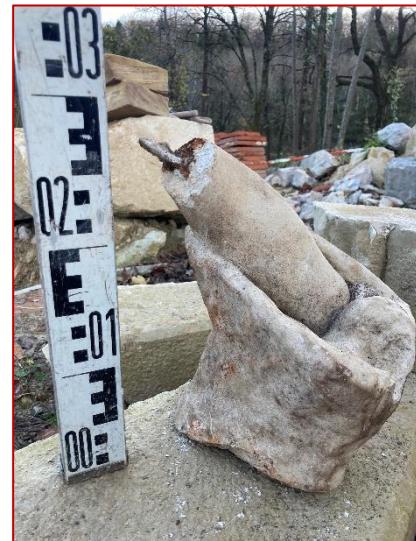
Fragment de la statue de l'ange ailé : un bras sortant de la manche de la tunique (il s'agit d'un moulage dont l'armature est faite de tiges de fer – on a retrouvé 7 à 8 tiges de ce type)

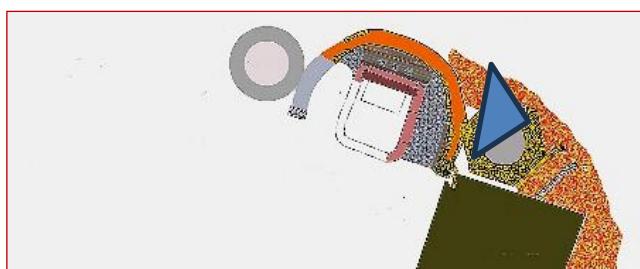
Partie dégagée (septembre 2025) du cœur (base de l'autel en partie conservée) et de l'abside.
Le parement extérieur du chevet est très abîmé. Le système racinaire s'est développé à l'horizontale et a soulevé les carreaux extérieurs le long du mur.

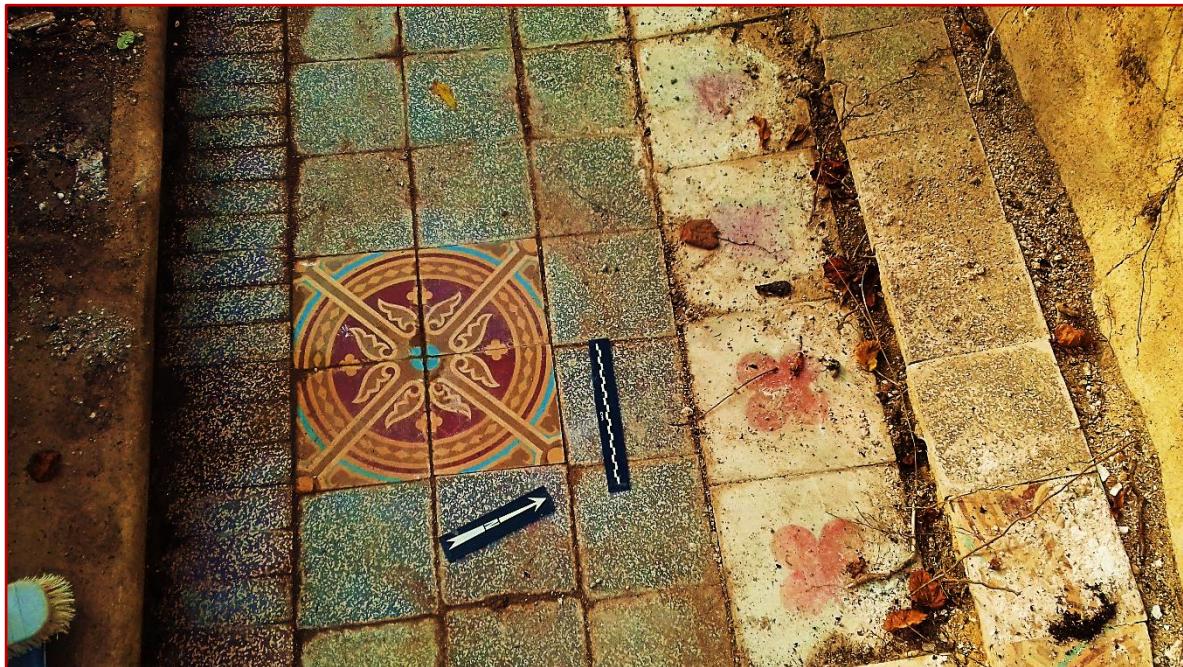
Composition hétérogène du carrelage du sol du déambulatoire derrière l'abside de l'autel. Du S.SE au N.NW : 1 alignement de petites barrettes céramiques grises mouchetées - dimension 17 x 5,5 cm / puis 3 alignements de carreaux gris mouchetés (17 x 17cm) avec inclusion localisée de formes polychromes en 4 carreaux (même dimensions) / 1 alignement de carreaux tréflés quatre feuilles motif rouge (24 x 24 cm) / 1 alignement de carreaux gris mouchetés (17 x 17 cm).

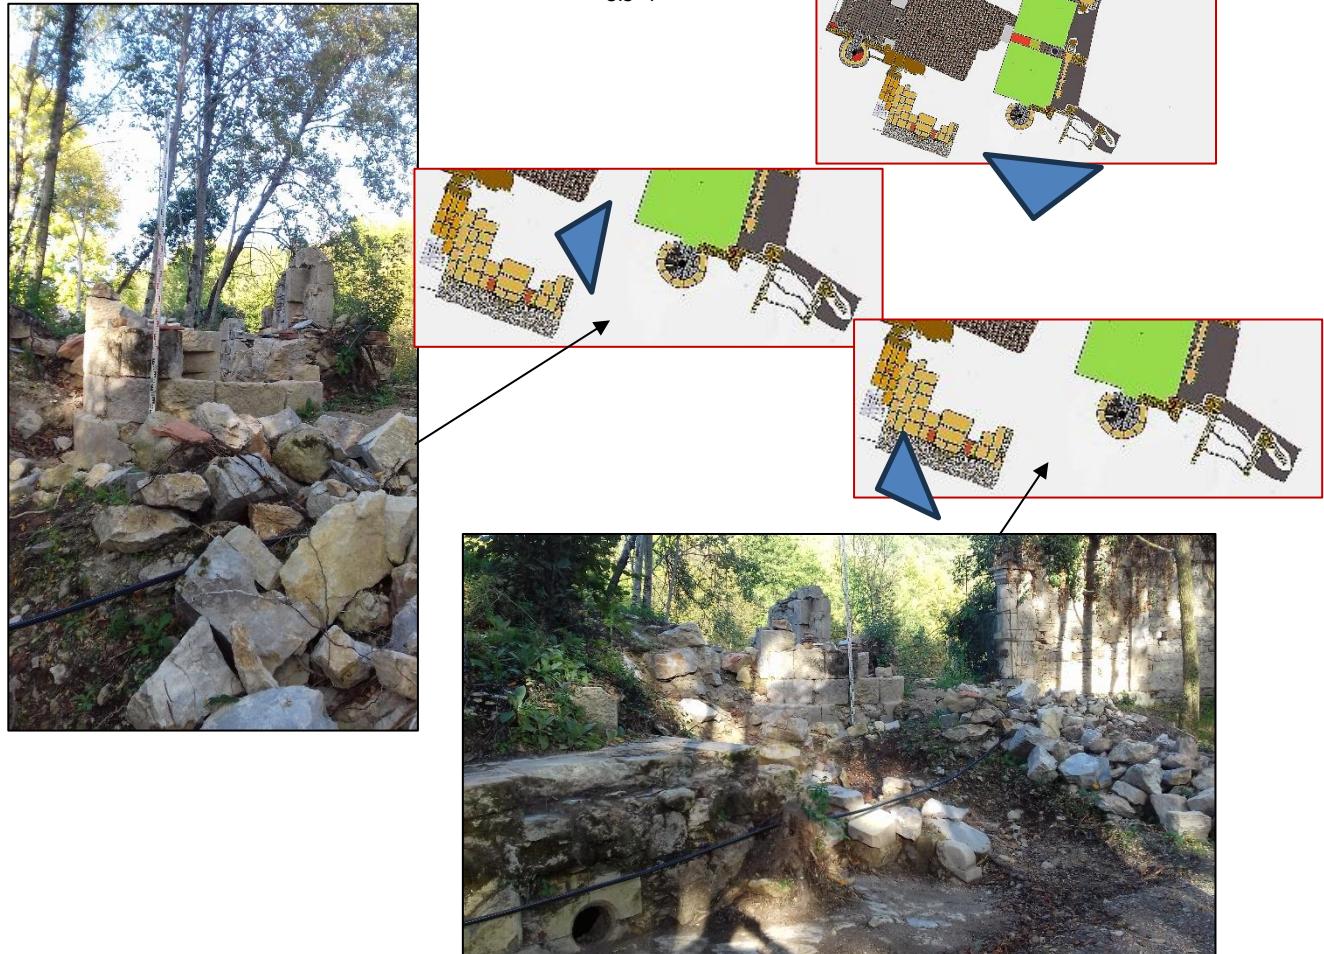
Vestiges de la TOUR 1 (côté Est) avec conservation des premières marches de l'escalier en colimaçon.
On note sur la droite la présence d'un « pontet » carrelé qui permet l'accès à un déambulatoire en partie supérieure des « MUR 3.2 et 3.3 ».

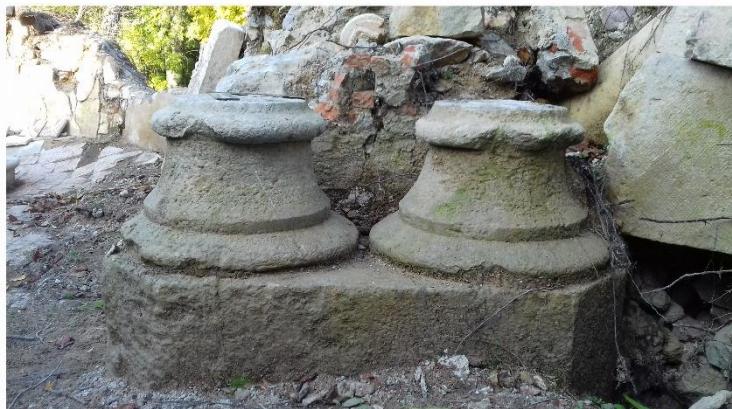
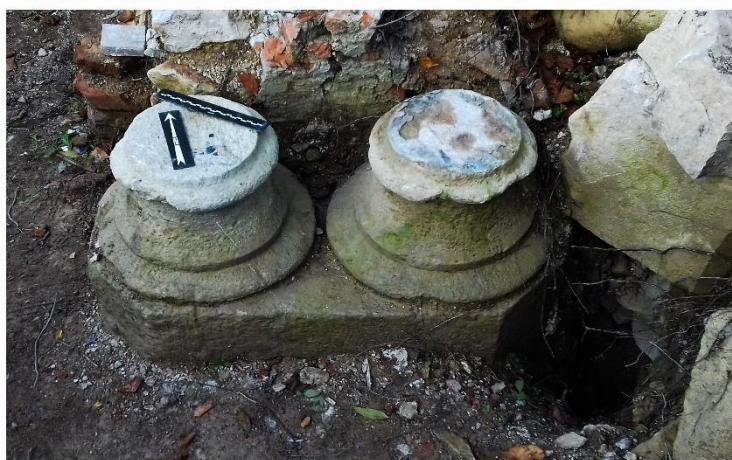
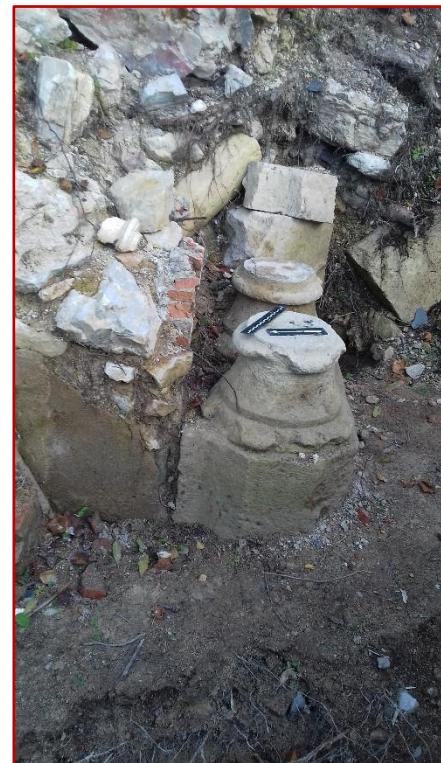
Les rares vestiges du carrelage conservé en cet endroit près des bases de colonne suffisent à identifier la structure du carrelage (carreaux et frises) qui est la copie conforme de celui situé à l'ouest. Nous sommes donc sur le collatéral externe partie est !
On remarque que la pierre de la base est fortement lithoclasée et/ ou gélifractée à moins que ce soit le dynamitage !

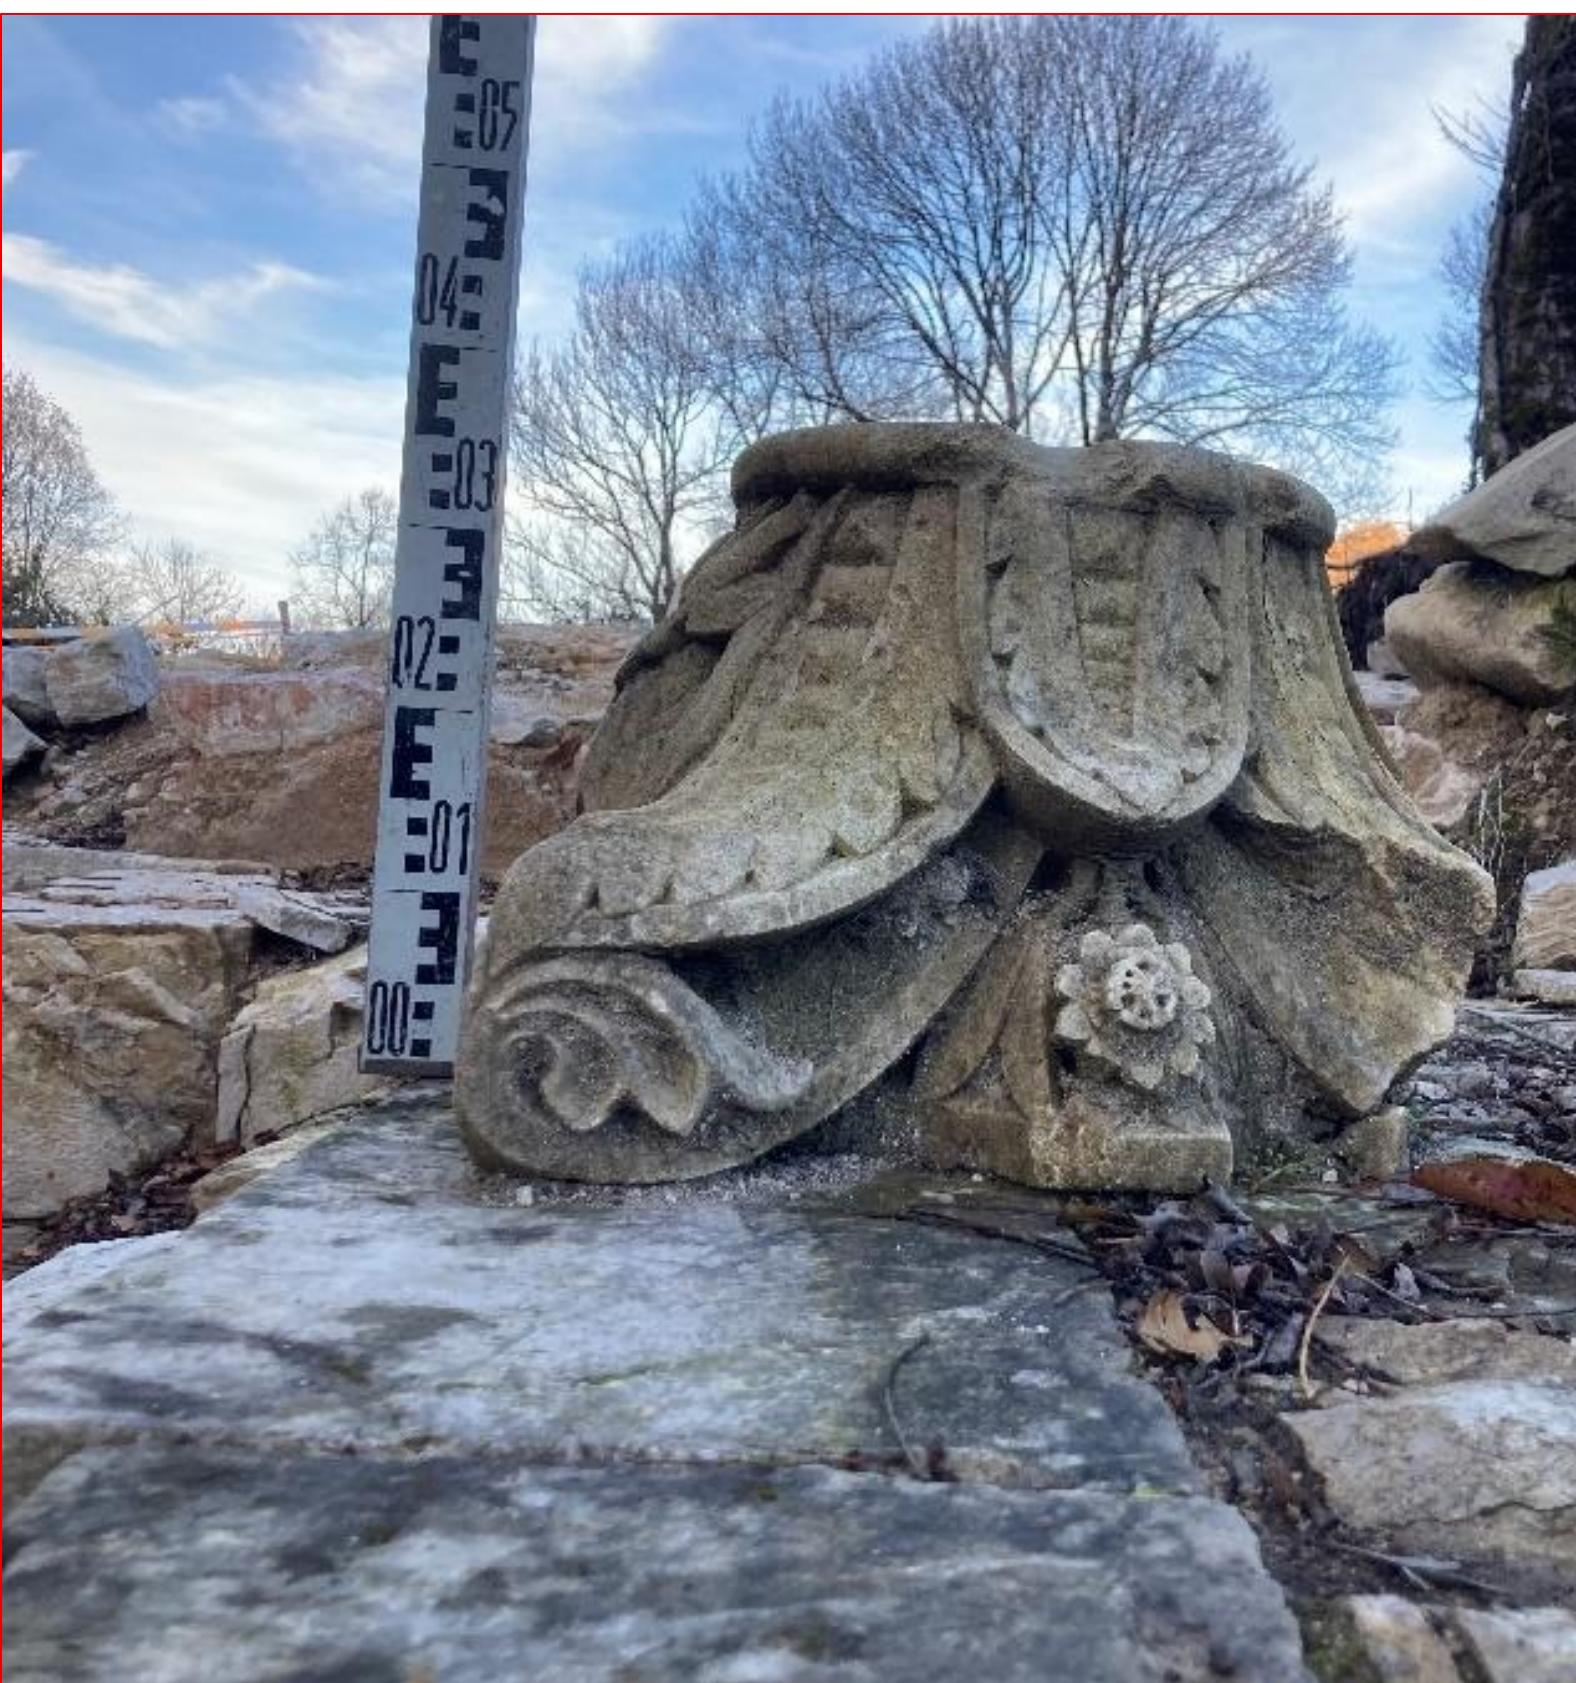
Près du parvis – unique chapiteau découvert (il est posé à l'envers sur cette photo)

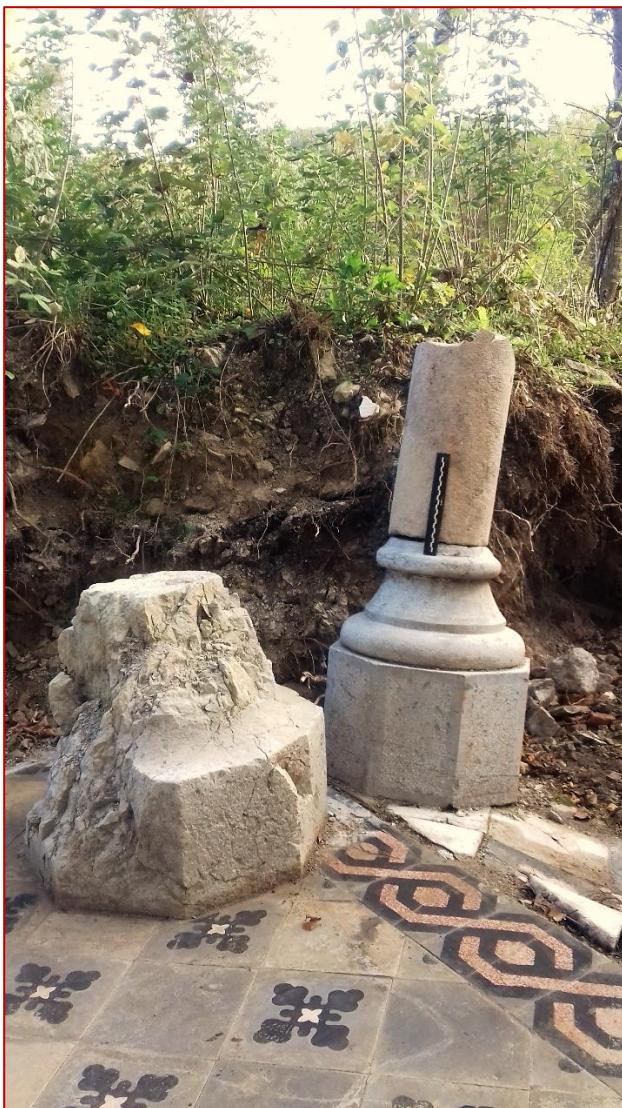
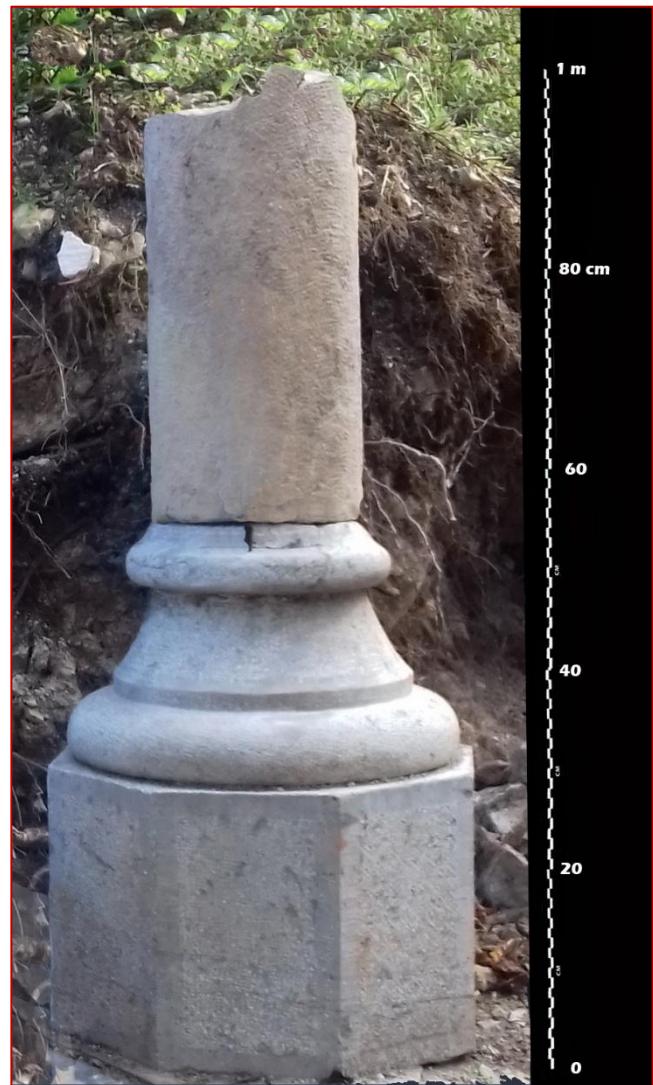
Cette photo montre bien le manque de cohésion du sol avec enfoncement de plusieurs centimètres.
