L'Écho des GARLANDES

Hors-série n°2

Beffroi et halle de Revel

Reconstruction du
campanile
Printemps 2025

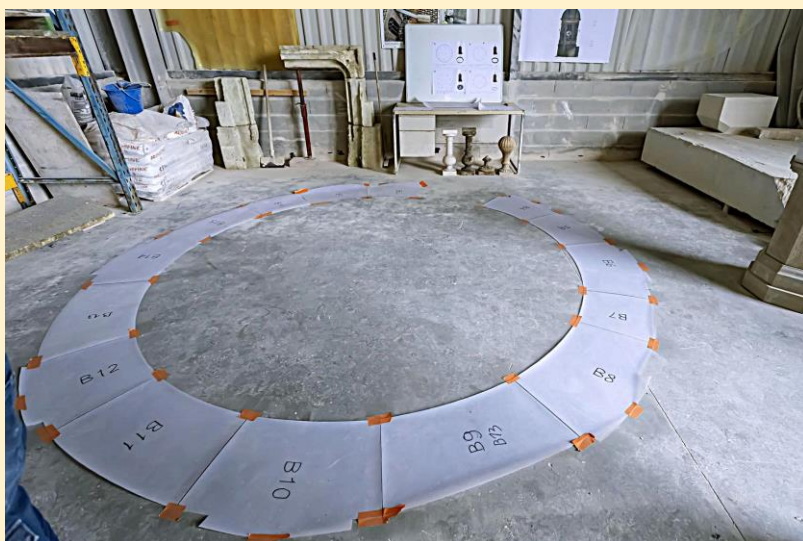
Afin de faciliter le travail des tailleurs de pierre, une épure grandeur nature a été élaborée. Sur ces plans en papier, imprimés à l'échelle 1:1, sont reproduits tous les détails nécessaires à la taille : dimensions exactes, angles, courbes et formes spécifiques, parfois complexes. Chaque feuille correspond à une pierre référencée servant de guide précieux à l'atelier de taille.

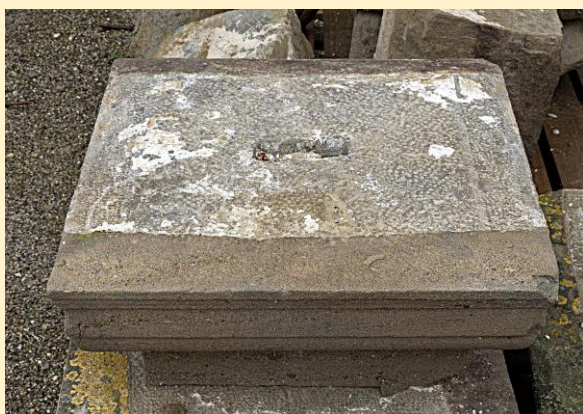
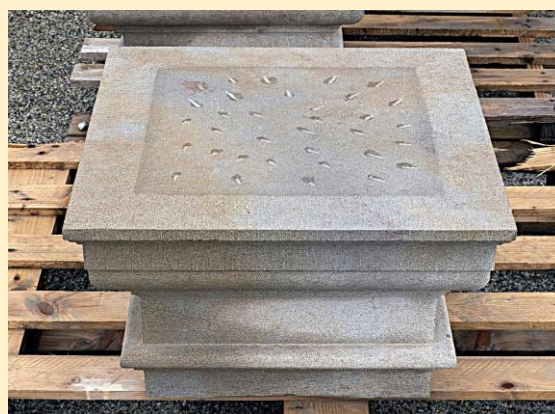
Chapiteau déposé du beffroi et nouveau chapiteau

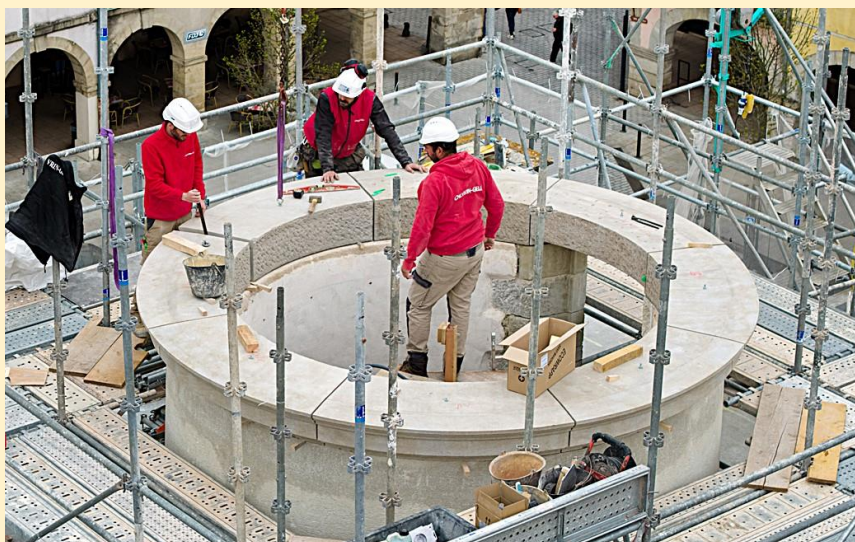
Les trois premières rangées de l'assise inférieure présentent une remarquable continuité.

Les blocs de pierre, soigneusement taillés, sont parfaitement ajustés les uns aux autres, formant une assise régulière et stable. Cette cohérence d'assemblage témoigne d'un savoir-faire technique rigoureux. Afin d'assurer leur solidarité et renforcer la structure, les pierres sont liées entre elles à l'aide d'agrafes métalliques, discrètement insérées. Ce système d'ancrage invisible contribue à la durabilité de l'ensemble tout en respectant l'esthétique d'origine.

Avant toute fixation définitive, une pose à blanc est réalisée. Ce test grandeur nature permet de vérifier l'exactitude des tracés, l'ajustement des blocs entre eux et le respect du plan initial. Chaque pierre est soigneusement examinée, son positionnement comparé aux repères établis. C'est une étape cruciale, à la croisée entre tradition artisanale et rigueur architecturale.

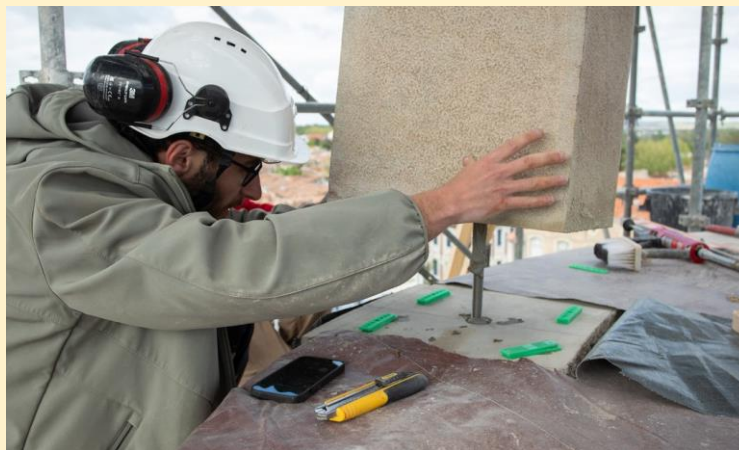
Après cette première phase c'est désormais au tour des huit poteaux de prendre place. Là encore, la manœuvre s'est déroulée sous haute vigilance : positionner à la verticale des éléments de plus de deux mètres de haut et de plusieurs centaines de kilos ne laisse aucune place à l'erreur.

Chaque poteau est solidement fixé à la rangée inférieure grâce à un système de tiges métalliques scellées de part et d'autre, garantissant leur stabilité et leur alignement parfait. Une étape technique cruciale qui témoigne de la précision et du savoir-faire des équipes mobilisées sur ce chantier.

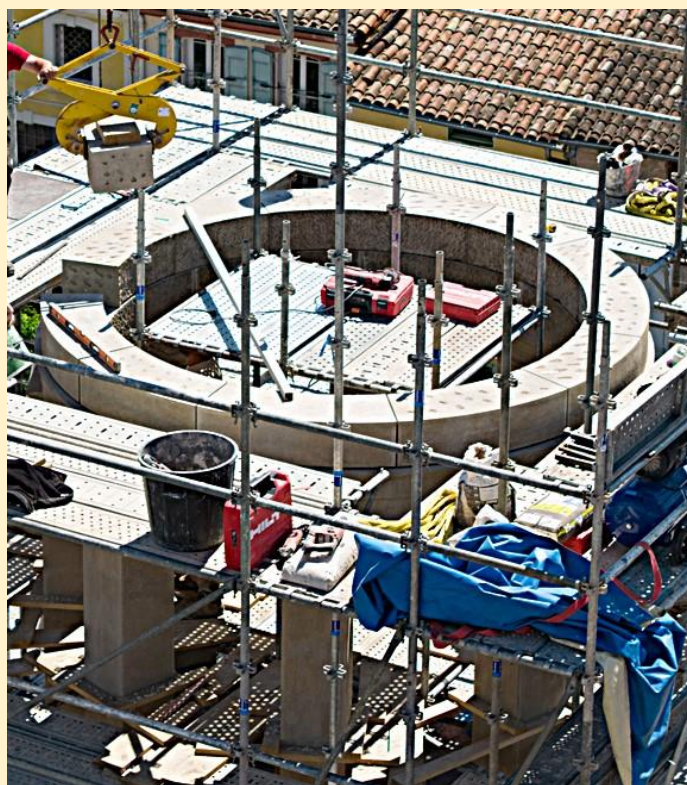
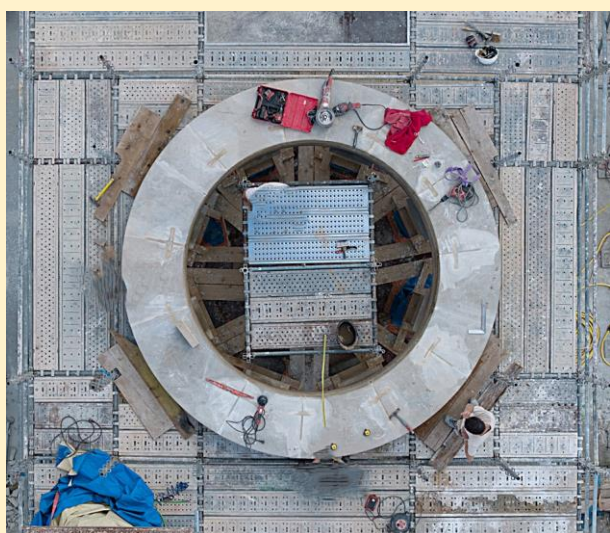
Les travaux de restauration ont franchi une étape importante avec la pose des trois assises supérieures de la maçonnerie. Comme pour les rangs inférieurs, les pierres de la dernière rangée ont été soigneusement liées entre elles à l'aide d'agrafes métalliques, renforçant ainsi la cohésion et la solidité de l'ensemble.

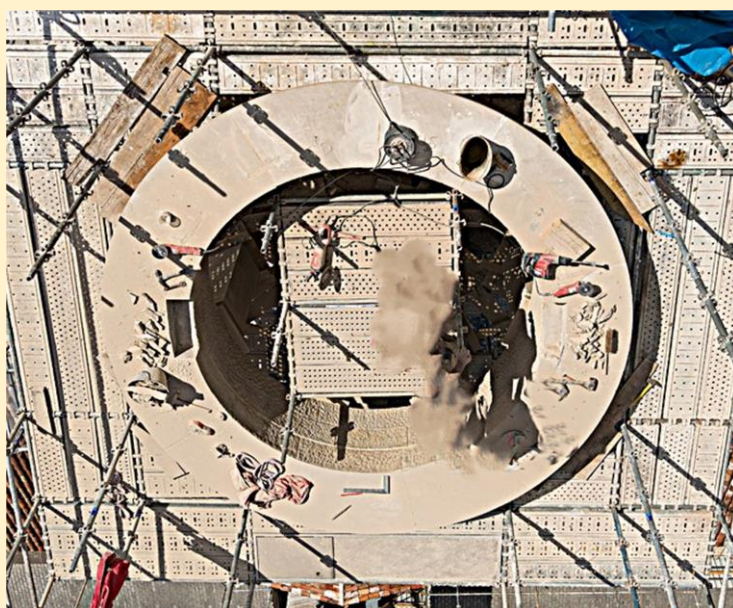
En prévision de la prochaine phase du chantier, deux encoches ont été pratiquées dans la maçonnerie. Ces réservations accueilleront la poutre maîtresse destinée à supporter le poids des cloches, élément central de la structure campanaire à venir. Ces aménagements techniques témoignent de l'anticipation et de la précision nécessaires à la réussite de ce chantier patrimonial.

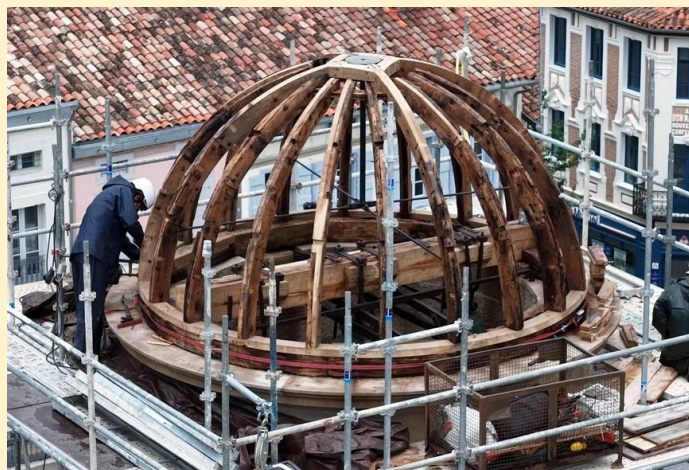
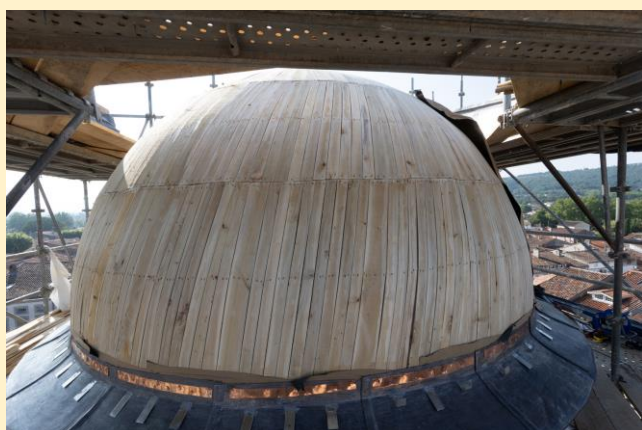
Les charpentiers ont pris le relais pour ériger la structure de la charpente de la coupole. Dans un souci d'authenticité et de respect du patrimoine, ils ont choisi de réemployer les bois d'origine, soigneusement récupérés, restaurés et adaptés aux exigences techniques.

Cette démarche, à la fois technique et symbolique, illustre la volonté des artisans et des architectes de conserver l'âme du bâtiment tout en assurant sa pérennité. Chaque pièce de bois, marquée par le temps, est remplacée avec précision, comme un témoignage vivant de l'histoire du lieu.

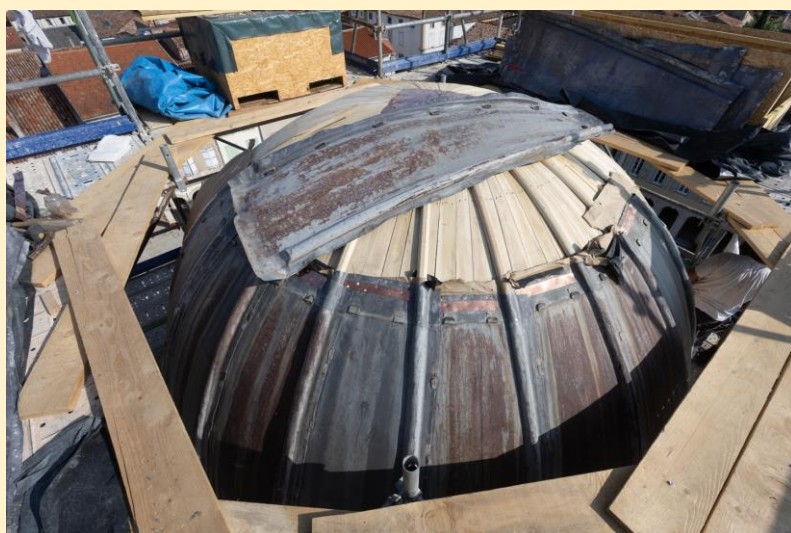
Sur le chantier, les couvreurs avancent avec minutie. Une étape essentielle vient d'être franchie : la pose de la volige, ces planches de bois qui forment le support des matériaux de couverture. Pour garantir une adaptation parfaite aux lignes courbes de la charpente, chaque planche a été préalablement immergée dans l'eau. Ce procédé traditionnel permet au bois de s'assouplir, facilitant ainsi son façonnage selon les courbures complexes de l'édifice.

Une fois la volige mise en place, les artisans ont procédé à la réinstallation des plaques de zinc. Conservées avec soin dans des caisses prévues à cet effet, elles avaient été démontées puis stockées à l'abri des intempéries au début des travaux. Leur remise en place marque une avancée dans la restauration de cette toiture.
