# L'Écho des GARLANDES

Hors-série n°5

## Beffroi et halle de Revel

### ----- La terrasse sommitale

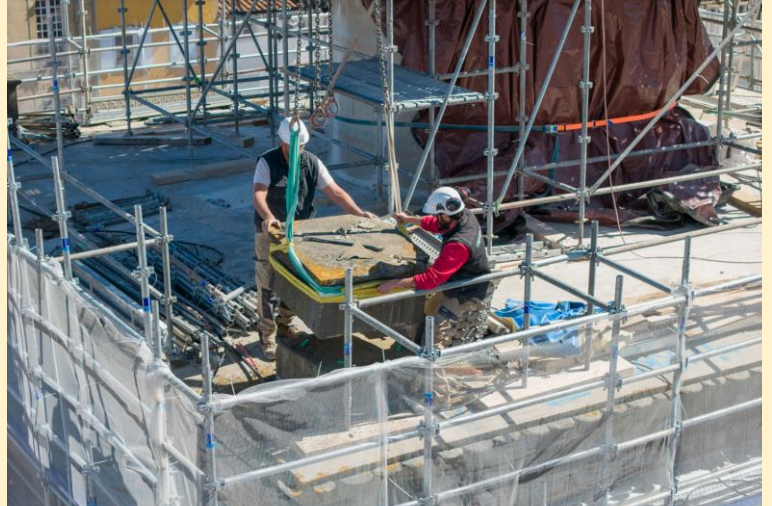
Dépose des pierres d'angle

Cette nouvelle étape du chantier a consisté en la déconstruction des imposantes pierres d'angle de la terrasse. Ces blocs, particulièrement massifs et volumineux, témoignaient du savoir-faire ancien mais représentaient un véritable défi technique. Leur poids important et leur encombrement ont nécessité l'intervention d'une grue afin de les descendre en toute sécurité, sans endommager les maçonneries et structures environnantes.

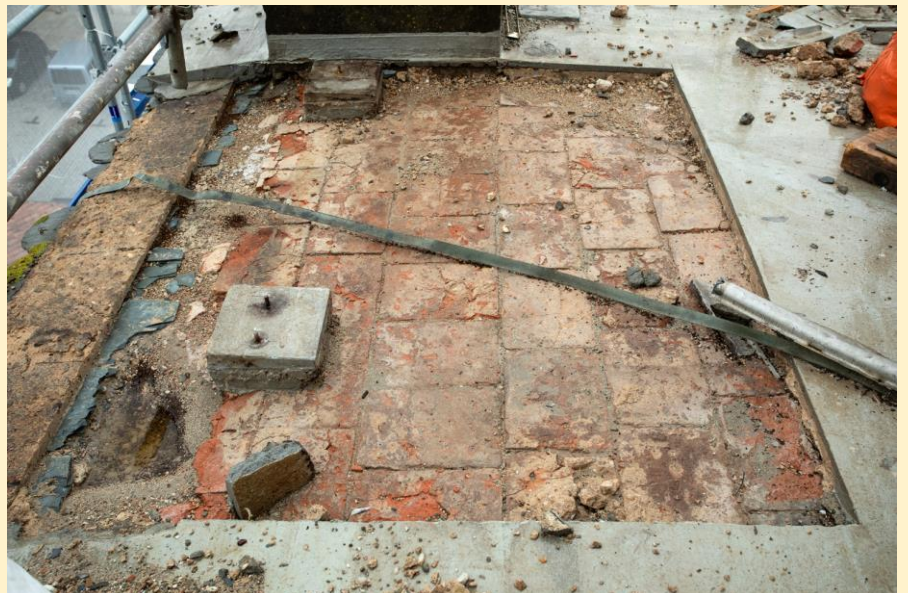
Sondage réalisé pour voir la composition du sol

Dans un second temps, les anciens sols ont été démolis. Ils étaient composés d'une couche de béton recouvrant un ancien revêtement en dalles rouges, vestige de l'aménagement primitif. La dépose de ces différentes couches a révélé les structures sous-jacentes et permis de repartir sur une base saine, respectueuse de l'histoire du lieu.

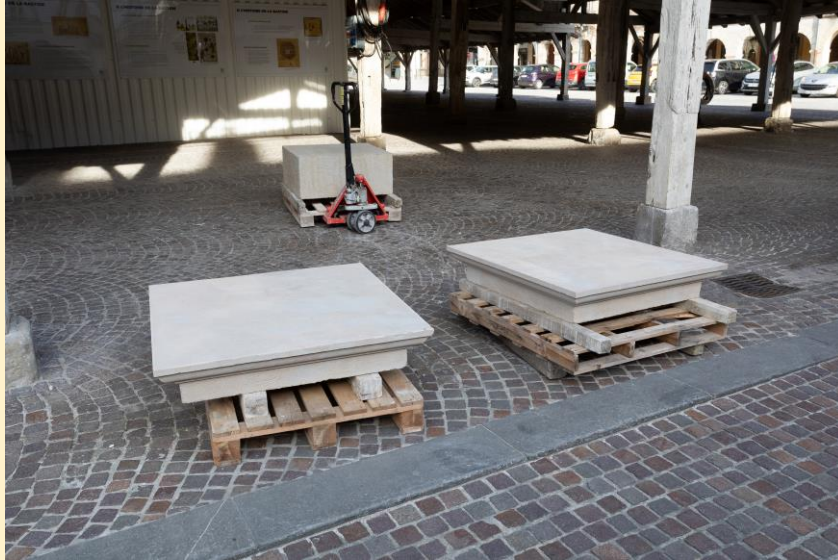
Les éléments des pierres d'angle de retour sous la halle

Les nouvelles pierres d'angle sont revenues des ateliers des tailleurs de pierre, où elles ont été soigneusement façonnées selon les techniques traditionnelles. Après ce travail minutieux, elles ont retrouvé leur place sur la terrasse, redonnant à l'édifice son aspect d'origine en restituant l'harmonie architecturale du bâtiment.

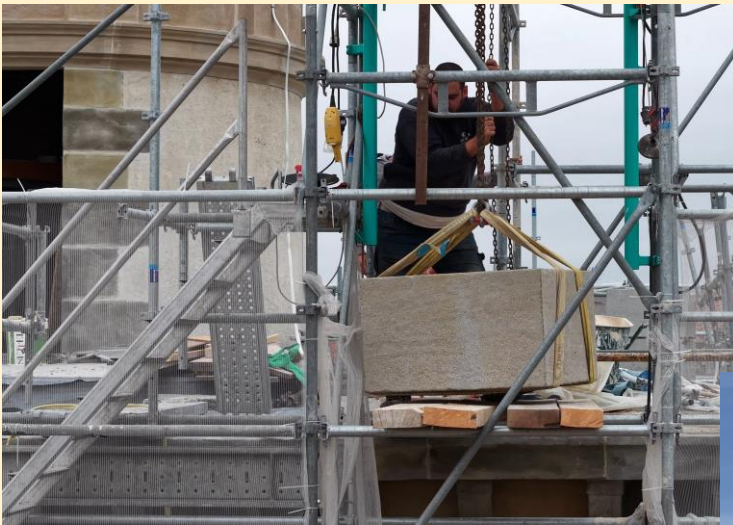
Manutention délicate de ces gros blocs
